車両情報				
車名	初年度登録	型式	形状	車台番号
三菱ふそう	平成30年5月	2PG-FS74HZ	アルミウイング	FS74HZ-502295-A
走行	馬力	シフト	ブレーキ	ボディ内寸
319,119km	394PS/290KW	A/T シフトパイロット 12速	エア-	長: 9,600 mm 幅: 2,400 mm 高: 2,610 mm 門高: 2,530 mm

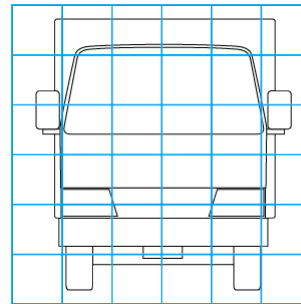
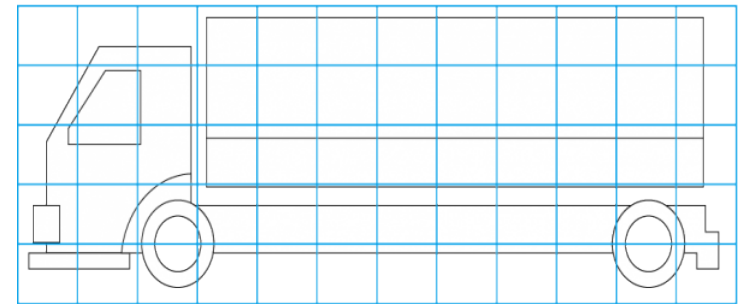
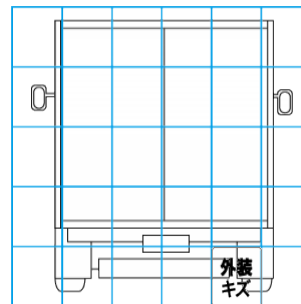
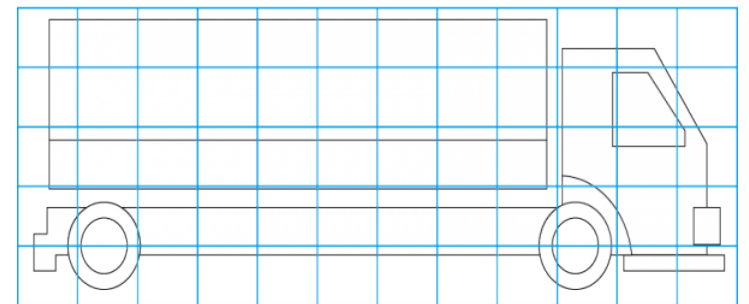
外装状態			
キャブコーション	フレーム番号	フレームのさび	飛石
有	確認済	小	飛石有(リペア 不可)

【外装】				【ボデー内】							
外装キズ	外装へこみ	うき	曲がり	サビ	補修跡	割れ	庫内キズ	庫内へこみ	庫内穴あき	床汚れ
