車両情報				
車名	初年度登録	型式	形状	車台番号
三菱ふそう	平成28年5月	QPG-FS64VZ	アルミウイング	FS64VZ-520167
走行	馬力	シフト	ブレーキ	ボディ内寸
504,398km	380PS/279KW	M/T 7速	エア	長:9,600 mm 幅:2,400 mm 高:2,610 mm 門高:2,530 mm

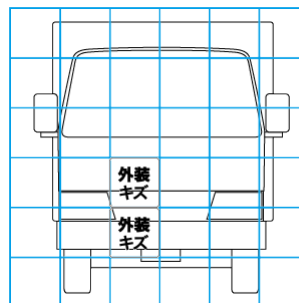
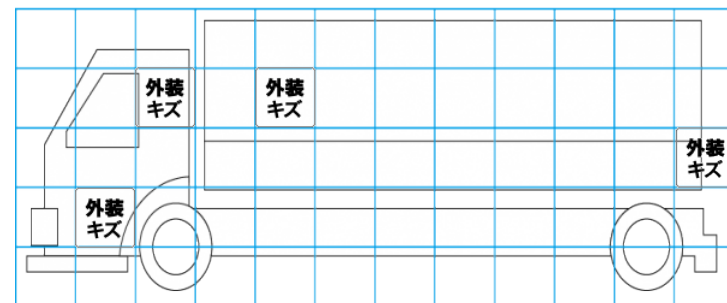
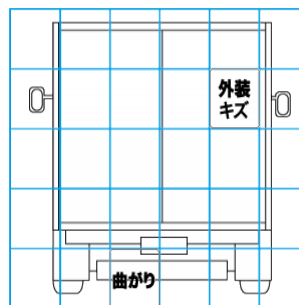
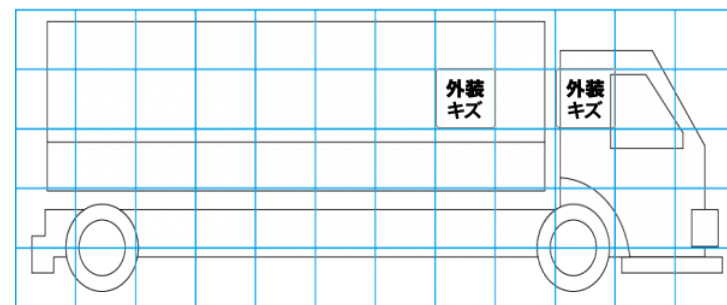
外装状態			
キャブコーション	フレーム番号	フレームのさび	飛石
有	確認済	小	飛石有(リペア可)

【外装】					【ボデー内】					
外装キズ	外装へこみ	うき	曲がり	サビ	補修跡	割れ	庫内キズ	庫内へこみ	庫内穴あき	床汚れ
