車両情報				
車名	初年度登録	型式	形状	車台番号
日野	平成27年5月	TKG-XZU640M	ドライバン	XZU640-0004250
走行	馬力	シフト	ブレーキ	ボディ内寸
230,611km	150PS/110KW	M/T 5速	ハキューム	長: 3,930 mm 幅: 1,730 mm 高: 1,950 mm 門高: 1,870 mm

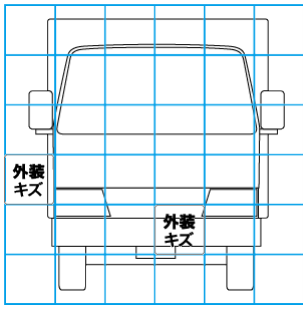
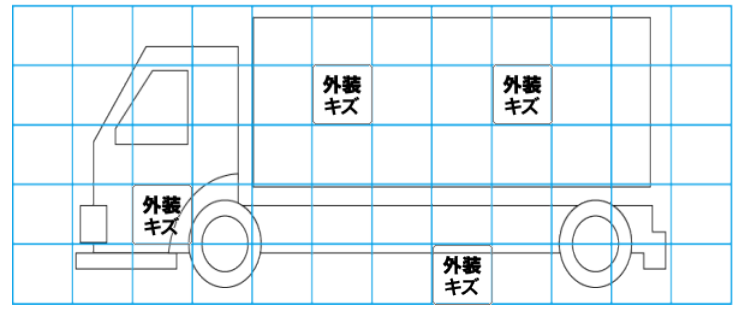
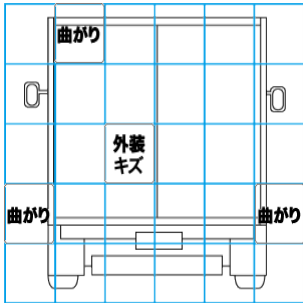
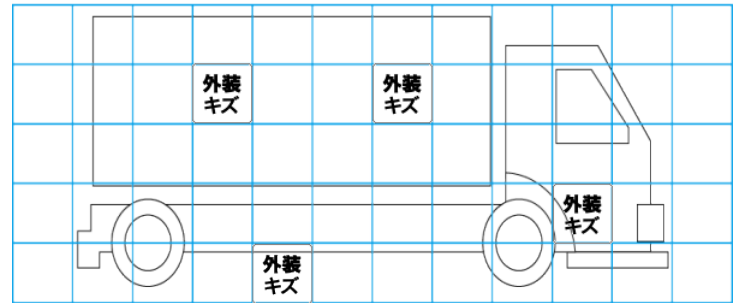
特記事項 キャビン汚れ傷。助手席ドア灰皿割れ。  
 ※H29/08月: 走行75.157km時クラッチOH済  
 記録簿 有 (H29/5~R2/5)

外装状態			
キャブコーション	フレーム番号	フレームのさび	飛石
有	確認済	無	点傷有

【外装】					【ボデー内】					
外装キズ	外装へこみ	うき	曲がり	サビ	補修跡	割れ	庫内キズ	庫内へこみ	庫内穴あき	床汚れ
