車両情報				
車名	初年度登録	型式	形状	車台番号
日野	平成26年6月	QPG-FR1EXEG	アルミウイング	FR1EXE-10248
走行	馬力	シフト	ブレーキ	ボディ内寸
714,906km	380PS/279KW	M/T 7速	エア	長: 9,600 mm 幅: 2,380 mm 高: 2,460 mm 門高: 2,380 mm

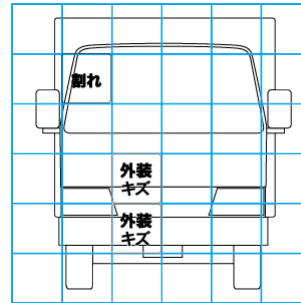
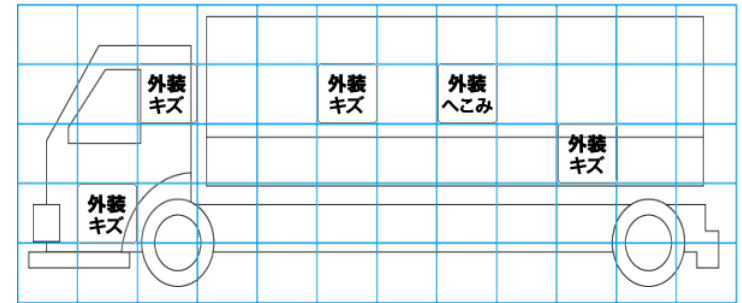
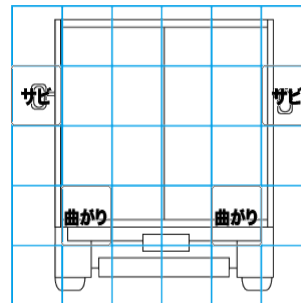
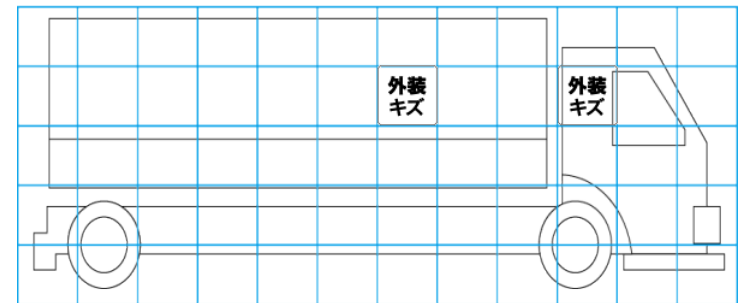
特記事項 キャブ内汚れ、キズ。クロスメンバー錆大。看板レンズ欠品。右ステップカバー欠品。左前バンパーモール欠品。左ストップレンズヒビ。
記録簿 有 (H27/5~R2/10)

外装状態			
キャブコーション	フレーム番号	フレームのさび	飛石
有	確認済	中	亀裂

【外装】					【ボデー内】					
外装キズ	外装へこみ	うき	曲がり	サビ	補修跡	割れ	庫内キズ	庫内へこみ	庫内穴あき	床汚れ
