車両情報				
車名	初年度登録	型式	形状	車台番号
三菱ふそう	平成15年5月	KK-FE71CBD	ダンプ	FE71CB-502417
走行	馬力	シフト	ブレーキ	ボディ内寸
79,193km	125PS/92KW	M/T 5速	ハキューム	長: 3,050 mm 幅: 1,600 mm 高: 320 mm 門高: mm

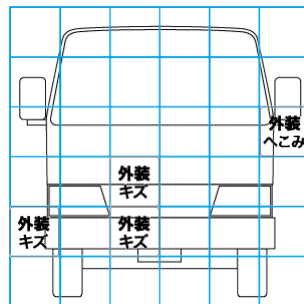
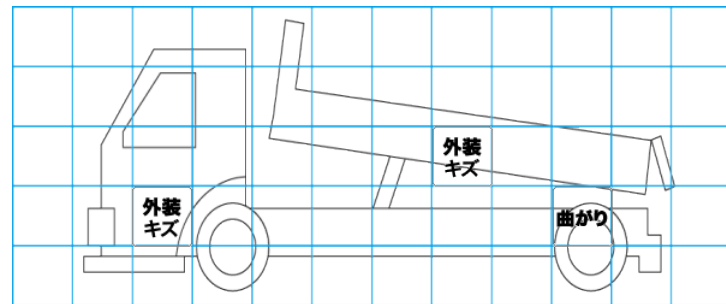
【外装】

特記事項 キャブ内汚れ、キズ。キャブルーフへこみ。ウォッシャータンクキャップ欠品。
記録簿 有 (H24/5~R3/5)

外装状態			
キャブコーション	フレーム番号	フレームのさび	飛石
有	確認済	無	点傷有

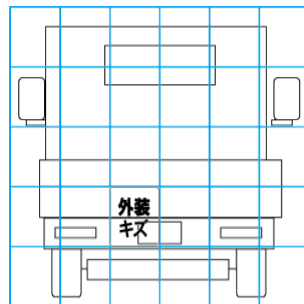
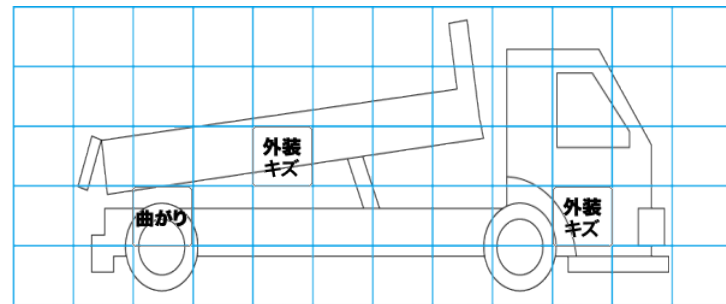
【ボデー内】

上物仕様			
上物名	メーカー	型式「製造番号」	年式
ダンプ	新明和工業	DR2-99SY 「S40413481」	平成15年4月
【備考】 煽り3方向開。乗ロブ掛け付。ホイストシリンダー作動油にじみ。			
【備考】			
【備考】
