車両情報				
車名	初年度登録	型式	形状	車台番号
日野	令和 3年4月	2PG-FD2ABG	アルミウイング	FD2AB-122083
走行	馬力	シフト	ブレーキ	ボディ内寸
182.891km	240PS/177KW	M/T 6速	エア	長: 6,270 mm 幅: 2,390 mm 高: 2,440 mm 門高: 2,330 mm

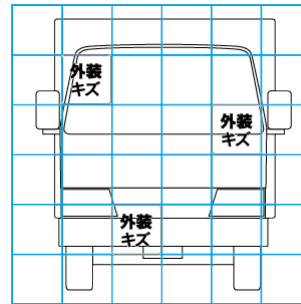
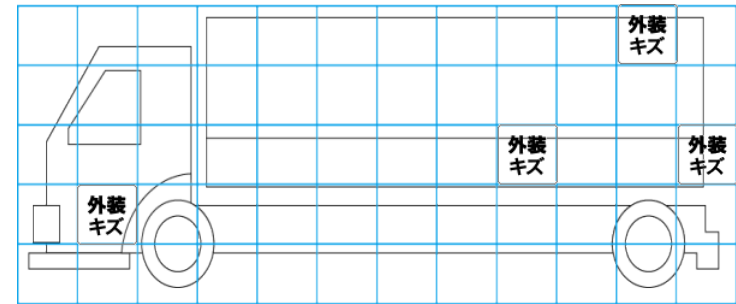
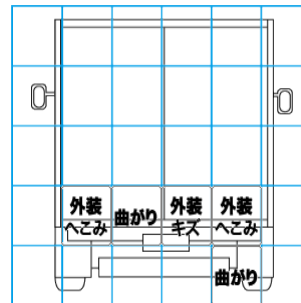
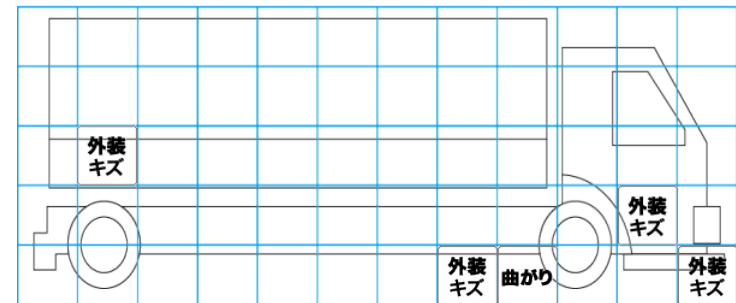
外装状態			
キャブコーション	フレーム番号	フレームのさび	飛石
有	確認済	無	飛石有(リペア 不可)

【外装】				【ボデー内】									
外装キズ	外装へこみ	うき	曲がり	サビ	補修跡	割れ	庫内キズ	庫内へこみ	庫内穴あき	床汚れ
