車両情報				
車名	初年度登録	型式	形状	車台番号
日野	平成28年9月	TKG-FD9JLAA	アルミウイング	FD9JLA-18592
走行	馬力	シフト	ブレーキ	ボディ内寸
330,302km	210PS/154KW	M/T 6速	エア	長: 6,250 mm 幅: 2,370 mm 高: 2,400 mm 門高: 2,320 mm

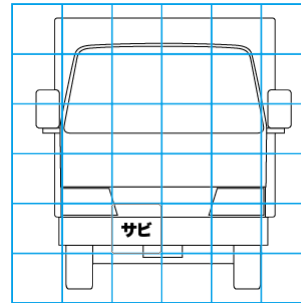
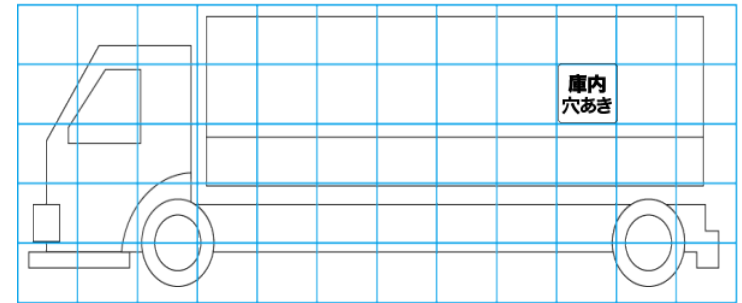
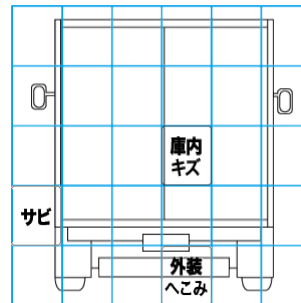
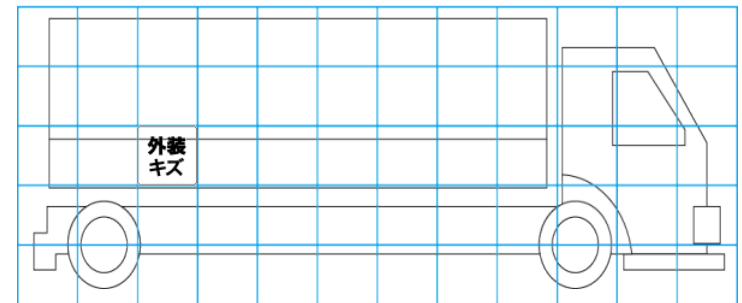
外装状態			
キャブコーション	フレーム番号	フレームのさび	飛石
有	確認済	小	飛石有(リペア 不可)

【外装】					【ボデー内】					
外装キズ	外装へこみ	うき	曲がり	サビ	補修跡	割れ	庫内キズ	庫内へこみ	庫内穴あき	床汚れ
