車両情報				
車名	初年度登録	型式	形状	車台番号
いすゞ	平成26年5月	TKG-FRR90S2	アルミウイング	FRR90-7061457
走行	馬力	シフト	ブレーキ	ボディ内寸
634,564km	210PS/154KW	M/T 6速	エア	長: 6,240 mm 幅: 2,400 mm 高: 2,380 mm 門高: 2,290 mm

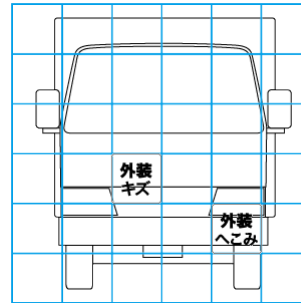
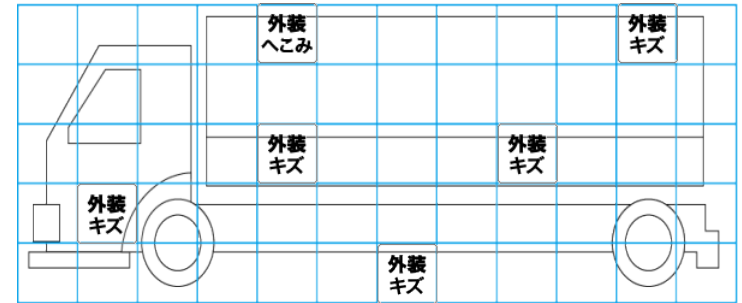
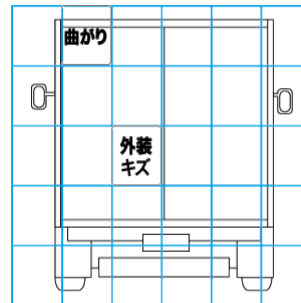
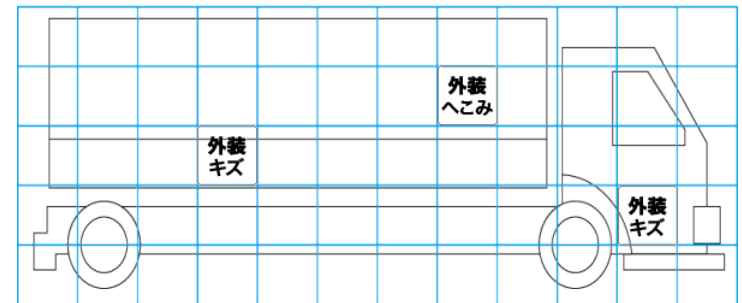
特記事項 キャブ内汚れ傷。アイドリングストップ付。フロント左フェンダー割れ、右割れ。  
記録簿 有 (H26/10~R3/8)

上物仕様			
上物名	メーカー	型式「製造番号」	年式
アルミウイング	日本フルーフ	DMS [W6DP675]	平成26年
【備考】 引き出しフック5対 (L型アングル付)。ラッシングレール2段。庫内灯3ヶ (1ヶ不灯)。セイコーラック左右曲り。			
【備考】			
【備考】

外装状態			
キャブコーション	フレーム番号	フレームのさび	飛石
有	確認済	小	飛石有 (リペア 不可)
