車両情報				
車名	初年度登録	型式	形状	車台番号
いすゞ	平成28年11月	TKG-NPS85AN	移動販売車	NPS85-7003793
走行	馬力	シフト	ブレーキ	ボディ内寸
85,407km	150PS/110KW	A/T	パキューム	長: 5,010 mm 幅: 2,070 mm 高: 2,020 mm 門高: mm

上物仕様			
上物名	メーカー	型式「製造番号」	年式
移動販売車	札幌ポデー	16-S067	平成28年

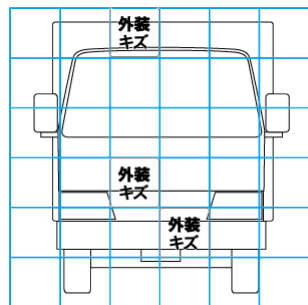
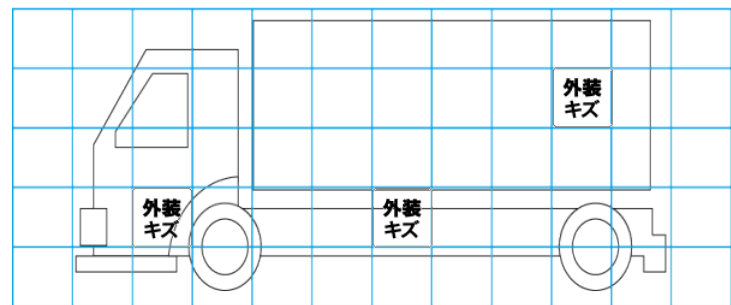
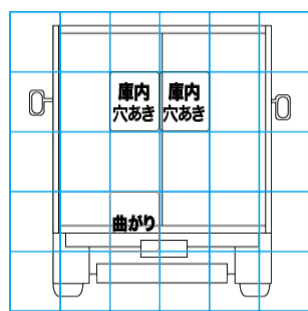
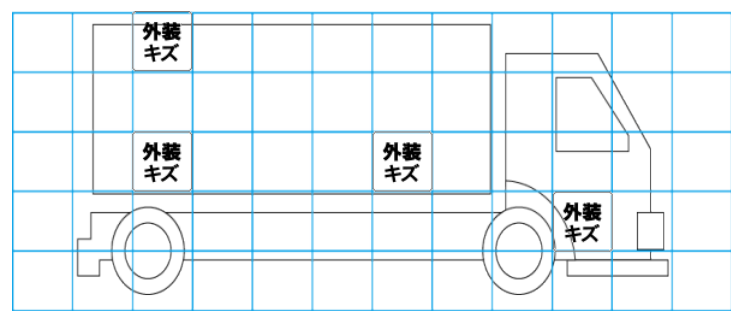
【備考】 ※ポデー各部ライン、看板文字消し塗装。ポデー後部穴あき2か所補修あり。

外装状態			
キャブコーション	フレーム番号	フレームのさび	飛石
有	確認済	無	点傷有

【外装】					【ポデー内】					
外装キズ	外装へこみ	うき	曲がり	サビ	補修跡	割れ	庫内キズ	庫内へこみ	庫内穴あき	床汚れ
