| 車両情報 | | | | |
| 日野 | 平成25年3月 | KQG-FS1EKAA | ダンプ | FS1EKA-11171 |

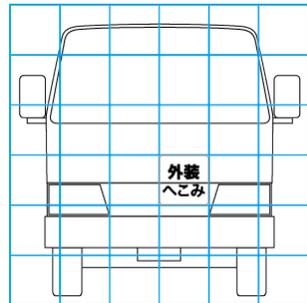
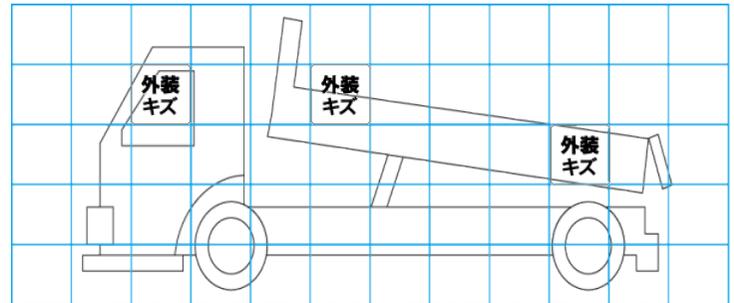
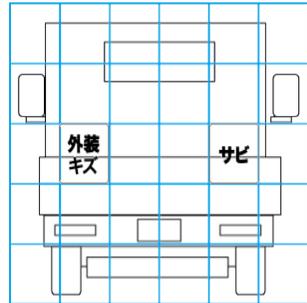
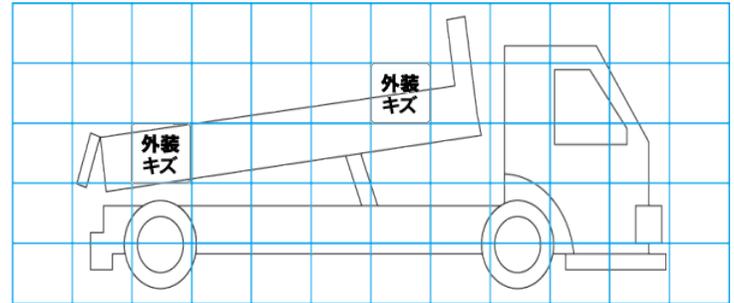
| 外装状態 | | | |

| 外装状態 | | | |
|---|---|---|---|
| キャブコーション | フレーム番号 | フレームのさび | 飛石 |
| 有 | 確認済 | 小 | 飛石有(リペア可) |

| 【外装】 | | 【ボデー内】 | | | | | | | | |
| 外装キズ | 外装へこみ | うき | 曲がり | サビ | 補修跡 | 割れ | 庫内キズ | 庫内へこみ | 庫内穴あき | 床汚れ |
