車両情報				
車名	初年度登録	型式	形状	車台番号
三菱ふそう	平成27年12月	QPG-FS64VY	冷凍パン	FS64VY-510051-A
走行	馬力	シフト	ブレーキ	ボディ内寸
576.396km	380PS/279KW	A/T イノマツ 12速	エア	長: 9,240 mm 幅: 2,290 mm 高: 2,390 mm 門高: 2,210 mm

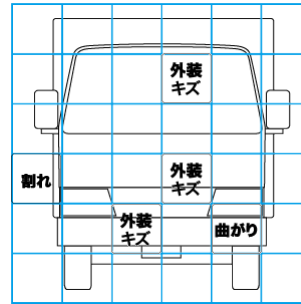
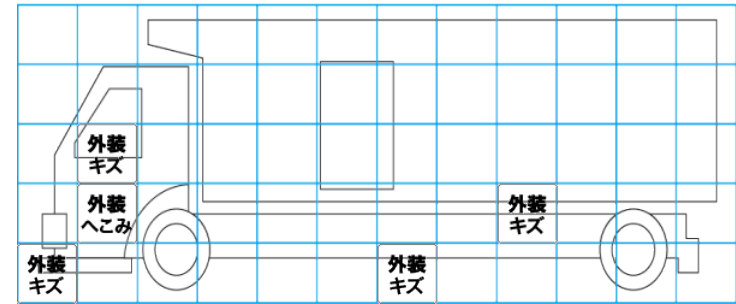
【外装】

特記事項 キャブ内汚れ、キズ。アイドリングストップ付。フロント右コーナーパネル割れ。右ドアヒンジ曲がり(スレ有り)。E/Gキー4本、ボディキー2本、燃料タンクキー2本。
記録簿 有 (R4/1、R5/1)

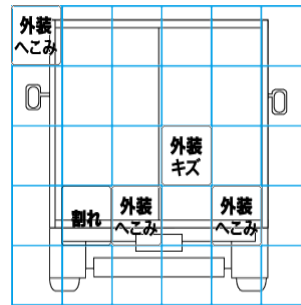
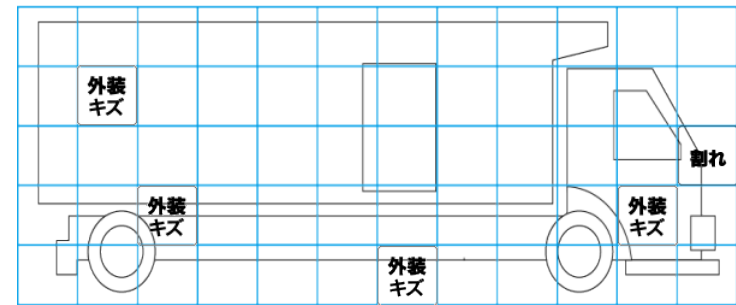
【ボデー内】

上物仕様			
上物名	メーカー	型式「製造番号」	年式
冷凍パン	東プレ	F151641	平成27年11月
【備考】断熱リヤ45mm、サイド70mm。ラッシングレール2段。庫内灯5ヶ。前方水抜き穴2ヶ。90度トガ。間仕切り。左観音扉下部カバー割れ。リヤ台枠凹み。			
冷凍機/直結	東プレ	XV72LOC-U・XL42LOC-U	平成27年11月
【備考】前 -30℃設定 +7℃ → -16.5℃ ・ 後 -30℃ 設定 +6.5℃ → -15℃ 確認(1hで)。2エバ。リヤエバ高さ2,220mm			
跳ね上げゲート	極東開発工業	G21003C-B3MRT2 「15T118712N」	平成27年
【備考】PG寸法: 全長1550mm、全幅2345mm、有効長1290mm、有効幅2210mm。最大荷重1000kg。ラジコン付き。 *ゲート下がりがきらない。
