車両情報				
車名	初年度登録	型式	形状	車台番号
三菱ふそう	平成27年12月	QPG-FS64VY	冷凍パン	FS64VY-510051-A
走行	馬力	シフト	ブレーキ	ボディ内寸
576,396km	380PS/279KW	A/T イノマツ 12速	エア	長: 9,240 mm 幅: 2,290 mm 高: 2,390 mm 門高: 2,210 mm

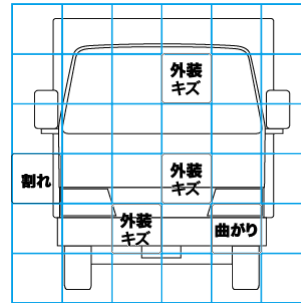
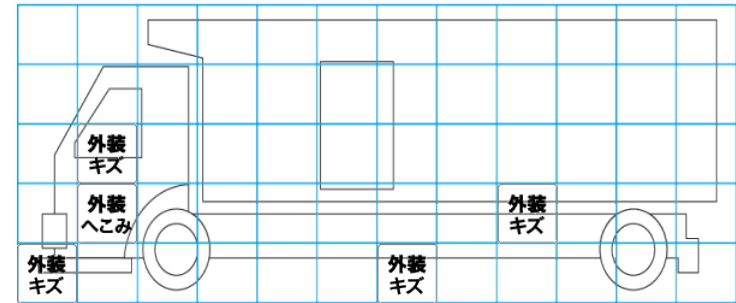
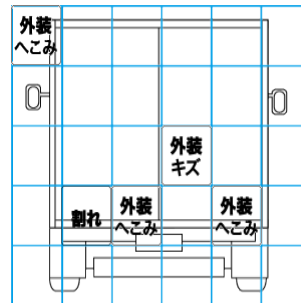
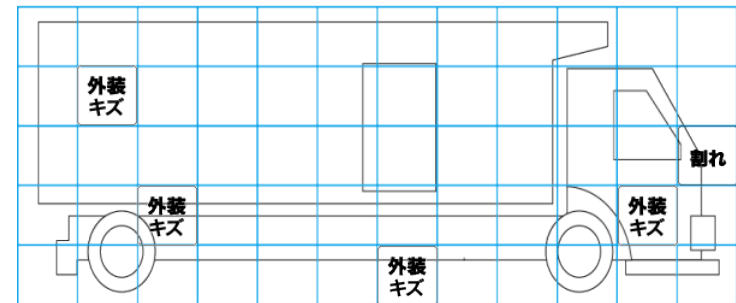
外装状態			
キャブコーション	フレーム番号	フレームのさび	飛石
有	確認済	無	飛石有(リペア可)

特記事項 キャブ内汚れ、キズ。アイドリングストップ付。フロント右コーナーパネル割れ。右ドアヒンジ曲がり(スレ有り)。E/Gキー4本、ボディキー2本、燃料タンクキー2本。  
記録簿 有 (R4/1、R5/1)

上物仕様			
上物名	メーカー	型式「製造番号」	年式
冷凍パン	東プレ	F151641	平成27年11月
【備考】断熱リヤ45mm、サイド70mm。ラッシングレール2段。庫内灯5ヶ。前方水抜き穴2ヶ。90度トッパ。間仕切り。左観音扉下部カバー割れ。リヤ台枠凹み。			
冷凍機/直結	東プレ	XV72LOC-U・XL42LOC-U	平成27年11月
【備考】前 -30℃設定 +7℃ → -16.5℃ ・ 後 -30℃ 設定 +6.5℃ → -15℃ 確認(1hで)。2エバ。リヤエバ高さ2,220mm			
跳ね上げゲート	極東開発工業	G21003C-B3MRT2 「15T118712N」	平成27年
【備考】PG寸法: 全長1550mm、全幅2345mm、有効長1290mm、有効幅2210mm。最大荷重1000kg。ラジコン付き。 *ゲート下がりがきらない。

【外装】				【ボデー内】						
外装キズ	外装へこみ	うき	曲がり	サビ	補修跡	割れ	庫内キズ	庫内へこみ	庫内穴あき	床汚れ
