車両情報				
車名	初年度登録	型式	形状	車台番号
日野	令和 4年1月	2RG-XZU710M	ドライバン	XZU710-0033943
走行	馬力	シフト	ブレーキ	ボディ内寸
100,460km	150PS/110KW	M/T 6速	ハキューム	長: 4,500 mm 幅: 2,080 mm 高: 2,170 mm 門高: 2,110 mm

上物仕様			
上物名	メーカー	型式「製造番号」	年式
ドライバン	トランテックス	「V074H90」	令和 4年
【備考】 スライド式サイド扉 ラッシングレール2段 LED庫内3個			
パワーゲート/跳ね上げゲート	トランテックス	TRAM10-1474N 「S2111002430」	令和 4年
【備考】 全長1550mm 全幅2120mm 有効長1320mm 有効幅1980mm 最大昇降能力1000kg			
【備考】

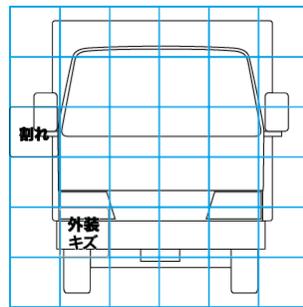
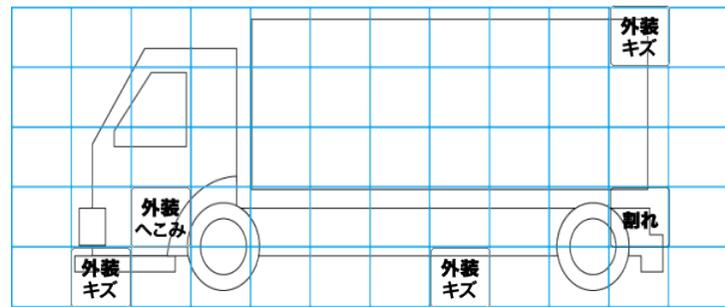
【外装】

キャビン		
点検項目	結果	状態
シート	◎	タバコ穴、汚れ
ヘッドライト	◎	LED
ウィンカー	△	サイド: 左割れ
ワイパー	◎	
ミラー	◎	キャップ 左ミラーキャップ欠品

外装状態			
キャブコーション	フレーム番号	フレームのさび	飛石
有	確認済	小	点傷有
