車両情報				
車名	初年度登録	型式	形状	車台番号
日野	令和 4年3月	2RG-XZU710M	冷凍パン	XZU710-0033798
走行	馬力	シフト	ブレーキ	ボディ内寸
96,199km	150PS/110KW	M/T 6速	ハキューム	長: 4,270 mm 幅: 1,970 mm 高: 1,960 mm 門高: 1,940 mm

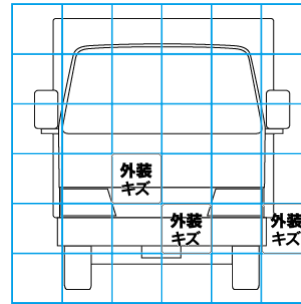
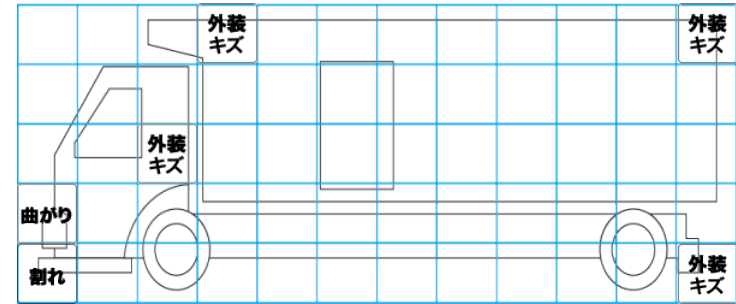
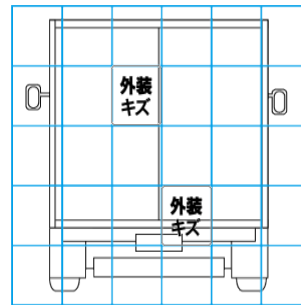
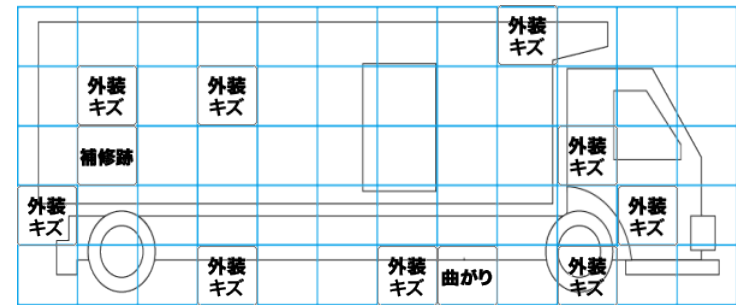
外装状態			
キャブコーション	フレーム番号	フレームのさび	飛石
有	確認済	無	飛石有(リペア可)

【外装】					【ボデー内】					
外装キズ	外装へこみ	うき	曲がり	サビ	補修跡	割れ	庫内キズ	庫内へこみ	庫内穴あき	床汚れ
