車両情報				
車名	初年度登録	型式	形状	車台番号
日野	平成26年12月	TKG-XZU710M	保冷バン	XZU710-0012228
走行	馬力	シフト	ブレーキ	ボディ内寸
202,365km	150PS/110KW	M/T 6速	ハキューム	長: 4,500 mm 幅: 2,040 mm 高: 1,980 mm 門高: 1,960 mm

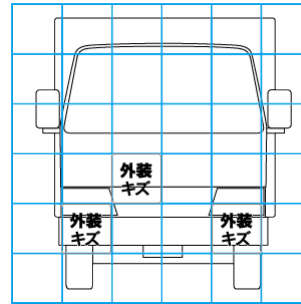
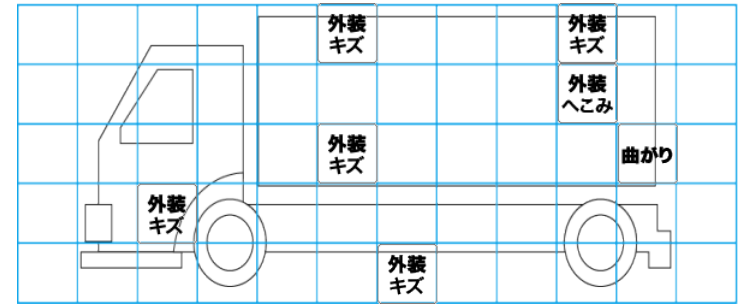
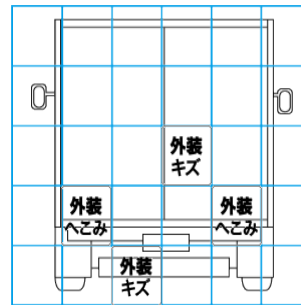
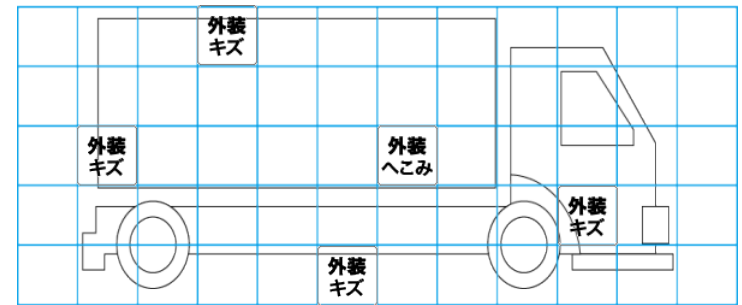
冷却水吹返	◎		ETC	◎	2.0	<table border="1"> <thead> <tr> <th colspan="3">外装状態</th> </tr> <tr> <th>キャブコーション</th> <th>フレーム番号</th> <th>フレームのさび</th> <th>飛石</th> </tr> </thead> <tbody> <tr> <td>有</td> <td>確認済</td> <td>無</td> <td>点傷有</td> </tr> </tbody> </table>			外装状態			キャブコーション	フレーム番号	フレームのさび	飛石	有	確認済	無	点傷有													
外装状態																																
キャブコーション	フレーム番号	フレームのさび	飛石																													
有	確認済	無	点傷有																													
			タコグラフ	○	アナログ チャート紙リング欠品。

特記事項 キャブ内汚れ、傷。アイドルストップ付。エンジンキ-2本、ボデーキ-2本。  
 ※R4/06月: 走行187.425km時クラッチOH済。  
 記録簿 有 (R4/6)

【外装】					【ボデー内】					
外装キズ	外装へこみ	うき	曲がり	サビ	補修跡	割れ	庫内キズ	庫内へこみ	庫内穴あき	床汚れ
