車両情報				
車名	初年度登録	型式	形状	車台番号
三菱ふそう	令和 2年6月	2PG-FV70HX	ダンプ	FV70HX-510939
走行	馬力	シフト	ブレーキ	ボディ内寸
72,068km	394PS/290KW	M/T 7速	エア	長: 5,290 mm 幅: 2,340 mm 高: 450 mm 門高: mm

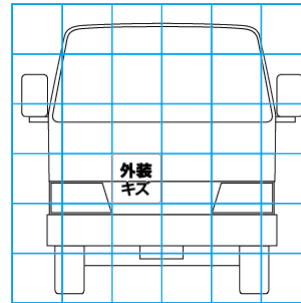
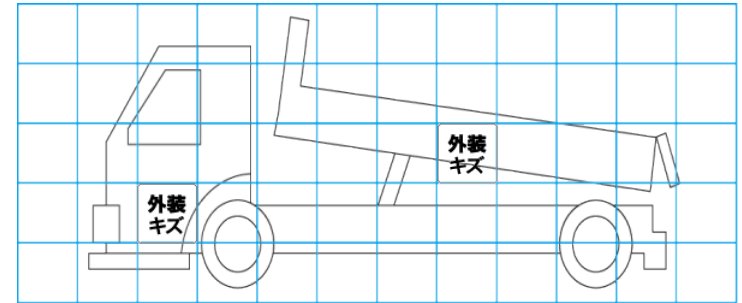
【外装】

外装キズ	外装へこみ	うき	曲がり	サビ	補修跡	割れ	庫内キズ	庫内へこみ	庫内穴あき	床汚れ
------	-------	----	-----	----	-----	----	------	-------	-------	-----
