車両情報				
車名	初年度登録	型式	形状	車台番号
日野	令和 2年8月	2PG-FR1AHG	冷凍バン	FR1AH-106748-A
走行	馬力	シフト	ブレーキ	ボディ内寸
637,643km	380PS/279KW	M/T 7速	エア	長: 9,350 mm 幅: 2,270 mm 高: 2,290 mm 門高: 2,240 mm

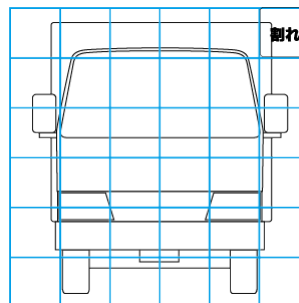
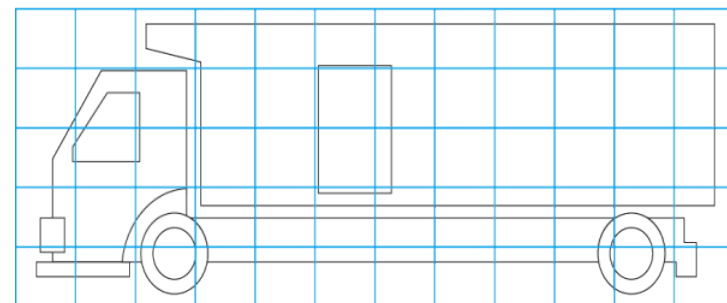
【外装】

外装状態			
キャブコーション	フレーム番号	フレームのさび	飛石
有	確認済	小	飛石有 (リペア 不可)

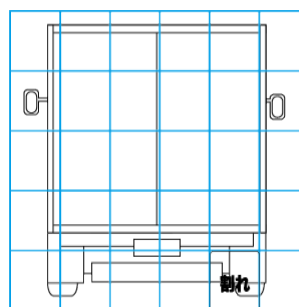
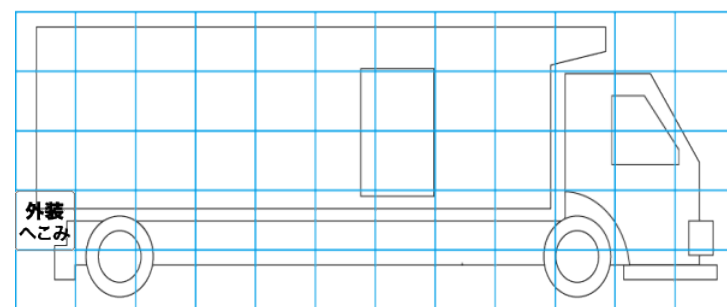
【ボデー内】

外装キズ	外装へこみ	うき	曲がり	サビ	補修跡	割れ	庫内キズ	庫内へこみ	庫内穴あき	床汚れ
------	-------	----	-----	----	-----	----	------	-------	-------	-----
