車両情報				
車名	初年度登録	型式	形状	車台番号
三菱ふそう	平成28年8月	TPG-FEB20	冷凍パン	FEB20-550014
走行	馬力	シフト	ブレーキ	ボディ内寸
約 190,000km	130PS/96KW	A/T デュオニック 6速	ハキューム	長: 636 mm 幅: 221 mm 高: 296 mm 門高: 1,950 mm

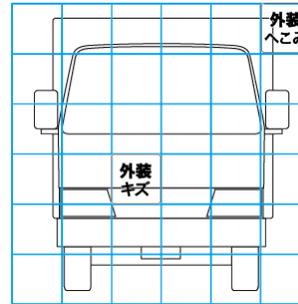
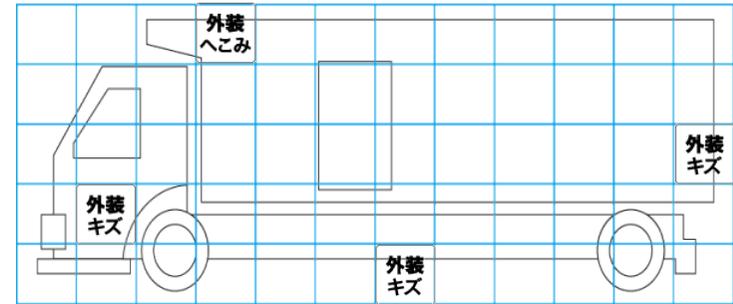
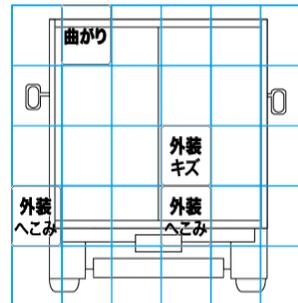
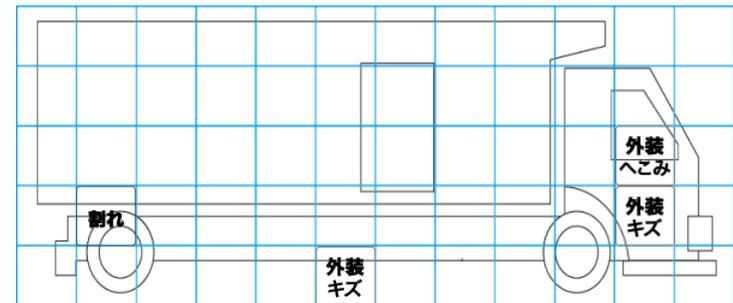
特記事項 キャブ内汚れ・傷、インパネポケット欠品、ブレーキフルードタンクカバー欠品、右ドアヒンジ曲がり、右リヤフェンダー割れ。エンジンキー1本、スペア・ボディキー無し

上物仕様			
上物名	メーカー	型式「製造番号」	年式
冷凍パン	東プレ	F163779	平成28年7月
【備考】 断熱リヤ70mm、サイド70mm。ラッシングレール2段。前方水抜き穴2ヶ。庫内灯2ヶ。左スライド式サイド扉。左前キャスト部凹み補修有。内張傷、穴あき有。門口左下凹み。観音扉ロックバンプッシュ減り、ガタ有。			
冷凍機/直結	東プレ	XV32LOC-P	平成28年7月
【備考】 -30℃設定 (1hで +15.5℃ → -15℃ 確認)。			
格納ゲート/3枚折り	極東開発工業	CG1001D-B3MFA2「16TO68788N」	平成28年
【備考】 PG寸法: 全長1210mm、全幅1990mm、有効長990mm、有効幅1915mm。最大荷重1000Kg。庫内リモコン付。ラジコン付。フラットホーム裏曲り、格納渋り有。

外装状態			
キャブコーション	フレーム番号	フレームのさび	飛石
有	確認済	小	点傷有
