| 車 両 情 報 | | | | |
| 日野 | 令和 3年9月 | 2KG-FD2ABG | 冷凍パン | FD2AB-124745-A |

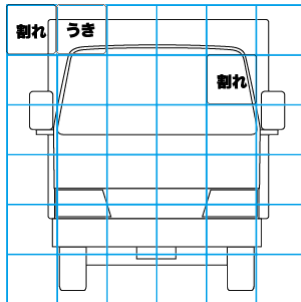
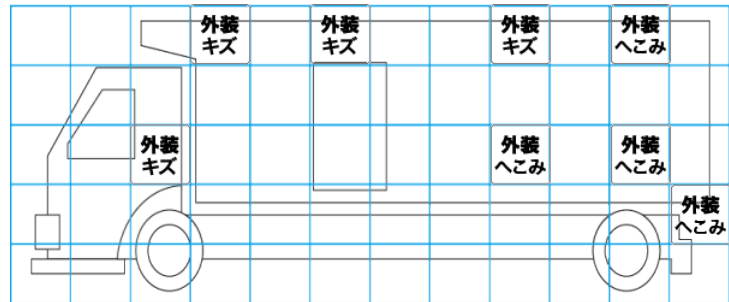
【外装】

| 上物仕様 | | | |
|---|---|---|---|
| 【備考】ラッシングレール2段、パレティナガイド、エアリブ、庫内灯3ヶ、キーストン、水抜き穴前後4ヶ所、左側観音式サイドドア、R観音90度ストッパー、断熱厚みリヤ75mmサイド75mm、庫内キズ汚れ有り、R観音左扉割れ(テープ補修)、F右車高灯取り付け部歪み、右側ステンレス工具箱 | | | |
| 【備考】最大昇降荷重:1000kg、全長1550mm、全幅2240mm、有効幅2110mm、キャスターストッパー迄1390mm、庫内リモコン、ラジコン、プラットフォーム損傷箇所有り | | | |

| 外装状態 | | | |
|---|---|---|---|
| 有 | 確認済 | 無 | 飛石有(リペア 不可) |
