| 車両情報 | | | | |
| 日野 | 令和 4年12月 | 2KG-FD2ABG | アルミウイング | FD2AB-130340 |

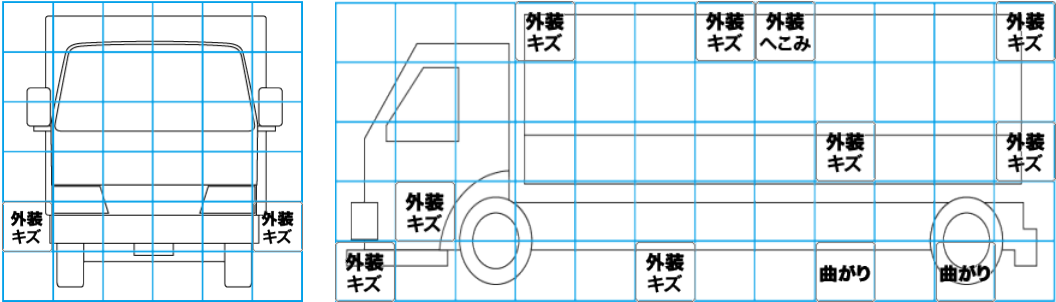
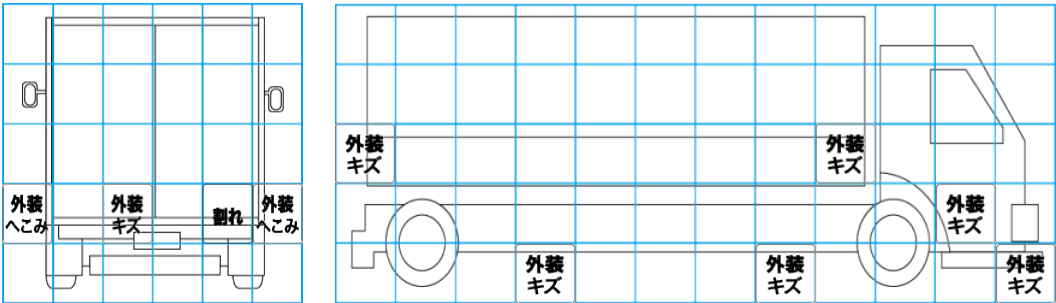
| 外装状態 | | | |

| 外装状態 | | | |
|---|---|---|---|
| キャブコーション | フレーム番号 | フレームのさび | 飛石 |
| 有 | 確認済 | 無 | 点傷有 |

| 【外装】 | | | | | 【ボデー内】 | | | | | |
| 外装<br>キズ | 外装<br>へこみ | うき | 曲がり | サビ | 補修跡 | 割れ | 庫内<br>キズ | 庫内<br>へこみ | 庫内<br>穴あき | 床<br>汚れ |
