車両情報				
車名	初年度登録	型式	形状	車台番号
日野	平成25年11月	TKG-FD7JLAG	アルミウイング	FD7JLA-13985
走行	馬力	シフト	ブレーキ	ボディ内寸
614,748km	240PS/132KW	M/T 6速	エア	長: 6,280 mm 幅: 2,360 mm 高: 2,300 mm 門高: 2,220 mm

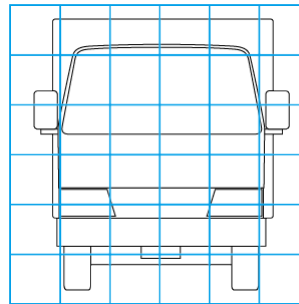
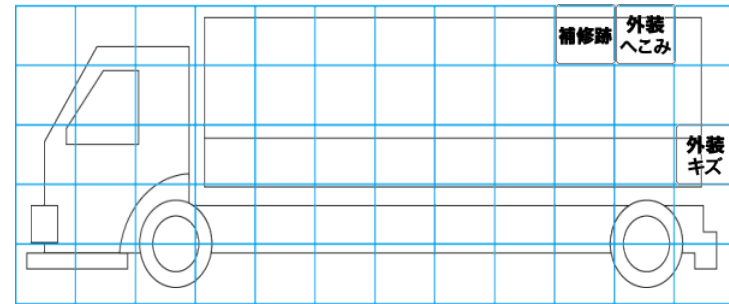
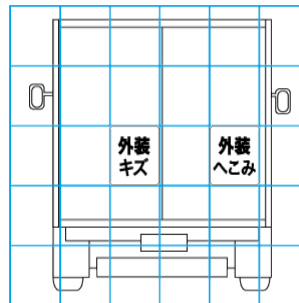
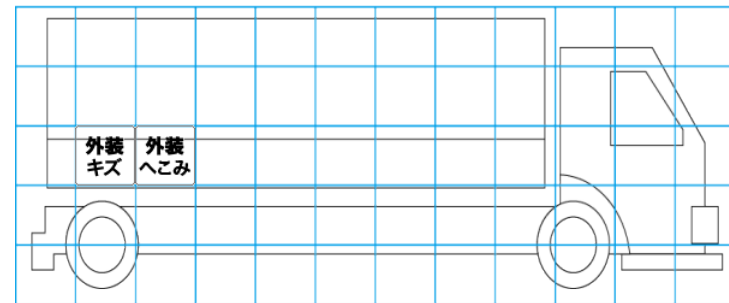
外装状態			
キャブコーション	フレーム番号	フレームのさび	飛石
有	確認済	小	飛石有(リペア可)

【外装】				【ボデー内】									
外装キズ	外装へこみ	うき	曲がり	サビ	補修跡	割れ	庫内キズ	庫内へこみ	庫内穴あき	床汚れ
