| 車両情報 | | | | |
| いすゞ | 平成30年1月 | TRG-NJR85A | 幌付平ボディ | NJR85-7065715 |

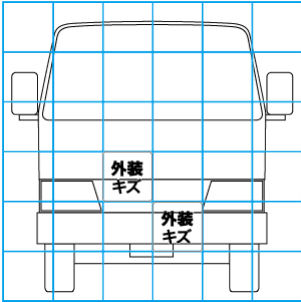
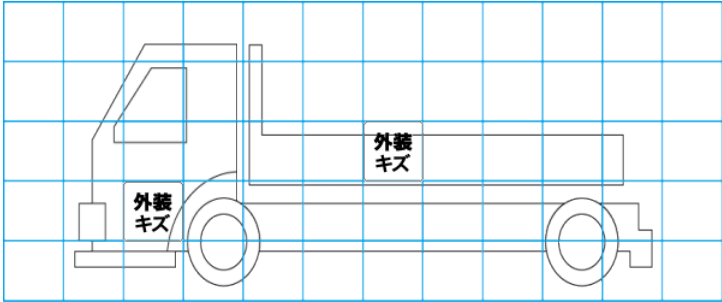
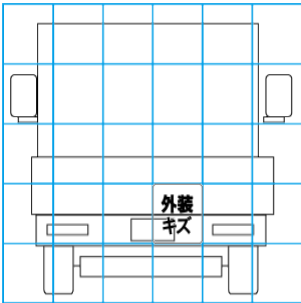
| 外装状態 | | | |

特記事項 キャブ内汚れ・キズ。アイドリングストップ付き。エンジンキー1本(スペアなし)。

| 上物仕様 | | | |
|---|---|---|---|
| 【備考】サイド煽り上部左右欄干パイプ付き。ホロ骨付き(曲り有り)。作業灯1ヶ。リヤ煽り内左側ステップ付き。ホロシート切れ有り。 | | | |

| 外装状態 | | | |
|---|---|---|---|
| キャブコーション | フレーム番号 | フレームのさび | 飛石 |
| 有 | 確認済 | 無 | 点傷有 |
