車両情報				
車名	初年度登録	型式	形状	車台番号
日野	平成27年1月	TKG-FD7JLAG	アルミウイング	FD7JLA-16495
走行	馬力	シフト	ブレーキ	ボディ内寸
356.097km	240PS/177KW	M/T 6速	エア-	長: 6,230 mm 幅: 2,380 mm 高: 2,410 mm 門高: 2,310 mm

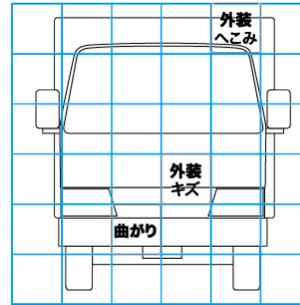
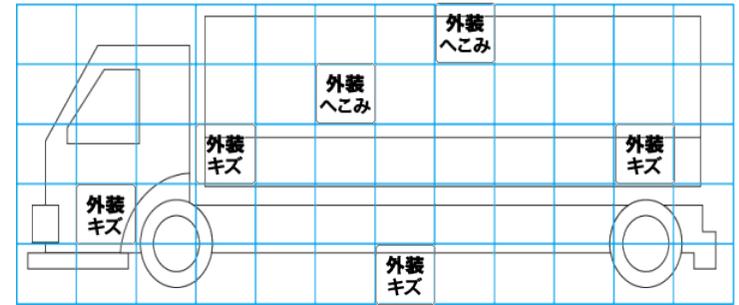
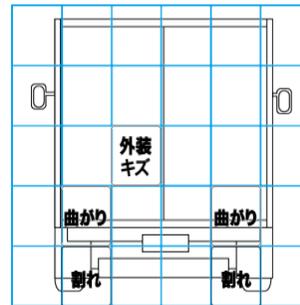
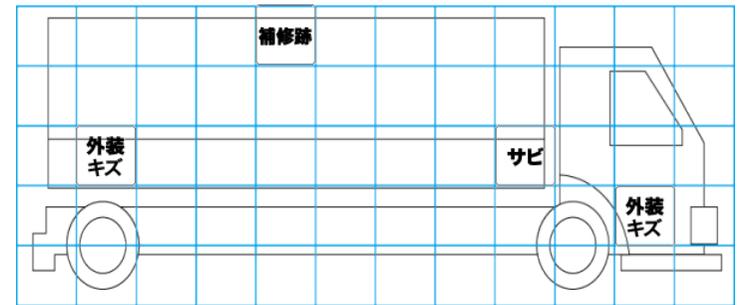
外装状態			
キャブコーション	フレーム番号	フレームのさび	飛石
有	確認済	小	点傷有

特記事項 キャブ内汚れ・キズ。アイドリングストップ付き。インパネ物入れ蓋開閉不良。左テールレンズ割れ。
 エンジンキー1本、ボディキー1本(固着の為使用不可)

上物仕様			
上物名	メーカー	型式「製造番号」	年式
アルミウイング	パブコ	4Y9C2681	平成27年
【備考】 引き出しフック5対。ラッシングレール2段。庫内灯3ヶ(1ヶレンズ欠品)。右ウイング側面補修跡有り。			
【備考】			
【備考】

【外装】					【ボデー内】					
外装キズ	外装へこみ	うき	曲がり	サビ	補修跡	割れ	庫内キズ	庫内へこみ	庫内穴あき	床汚れ
