車両情報				
車名	初年度登録	型式	形状	車台番号
いすゞ	令和 1年3月	TPG-NLR85AR	平ボディ	NLR85-7037756
走行	馬力	シフト	ブレーキ	ボディ内寸
86.674km	150PS/110KW	A/T スムーサー 6速	ハキューム	長: 4,360 mm 幅: 1,790 mm 高: 380 mm 門高:

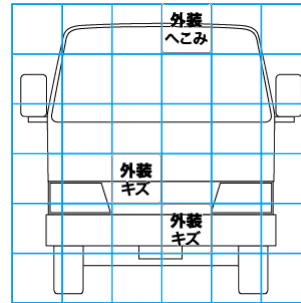
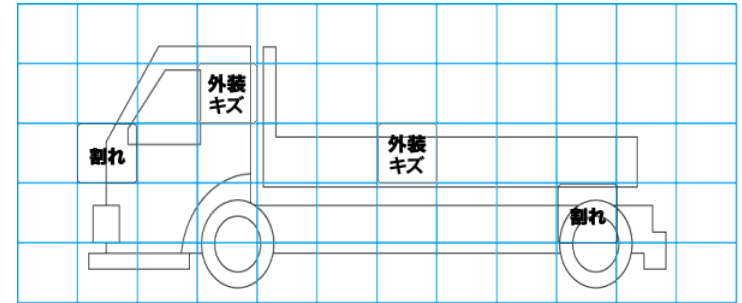
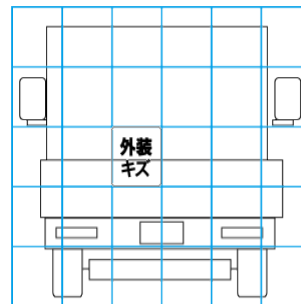
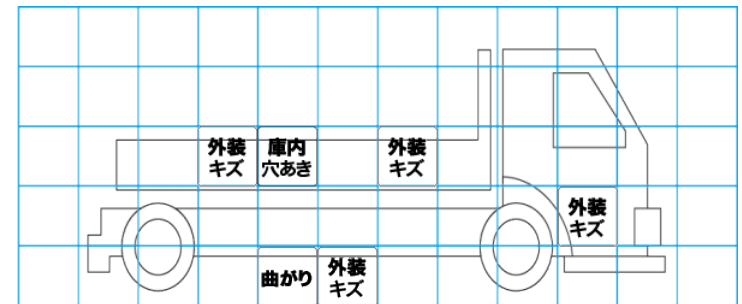
外装状態			
キャブコーション	フレーム番号	フレームのさび	飛石
有	確認済	無	点傷有

特記事項 キャブ内汚れ・キズ。右リヤストップレンズひび割れ。左ミラーステーカバー割れ。キャブルーフ凹み・キズ。エンジンキー1本(キーレス付)、スペア無。
記録簿 有(R1/9~R4/11)

上物仕様			
上物名	メーカー	型式「製造番号」	年式
平ボディ	完成品	「1161982」	
【備考】床板腐食、穴あき、補修跡有り。リヤ左フェンダー割れ。			
【備考】			
【備考】
