| 車 両 情 報 | | | | |
| 日野 | 令和 5年3月 | 2KG-FD2ABG | 冷凍パン | FD2AB-132218 |

| 上物仕様 | | | |
|---|---|---|---|
| 冷凍パン | アルナ矢野 | 「MA220688」 | 令和 5年2月 |

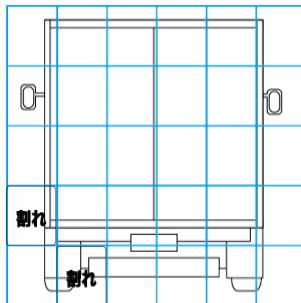
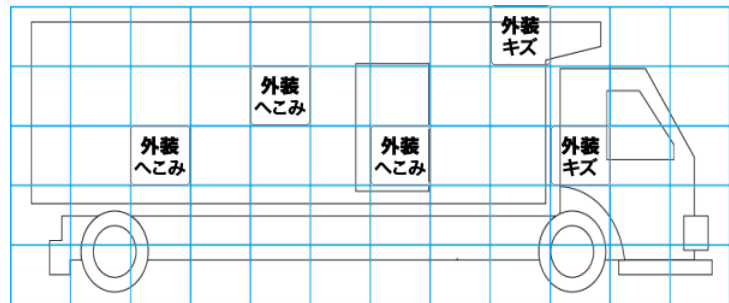
【ボデー内】

| 上物仕様 | | | |
|---|---|---|---|
| 【備考】左側観音式サイドドア、ラッシングレール2段、パレティナガイド、LED庫内灯3列、結露防止シート、断熱厚みリヤ75mmサイド75mm、水抜き穴前後4ヶ所、キーストン、ジョロダーレール4列、庫内キズ汚れ有り、R左ドア下側パッキンテープ補修、左後ろ当たりゴムガタ、右側樹脂工具箱 | | | |
