| 車 両 情 報 | | | | |
| 日野 | 令和 3年3月 | 2PG-FD2ABG | アルミウィング | FD2AB-122829-A |

| 上物仕様 | | | |
|---|---|---|---|
| アルミウイング | トランテックス | 「W081G84-O3」 | 令和 3年 |

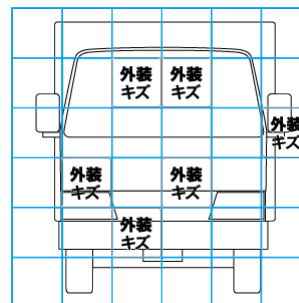
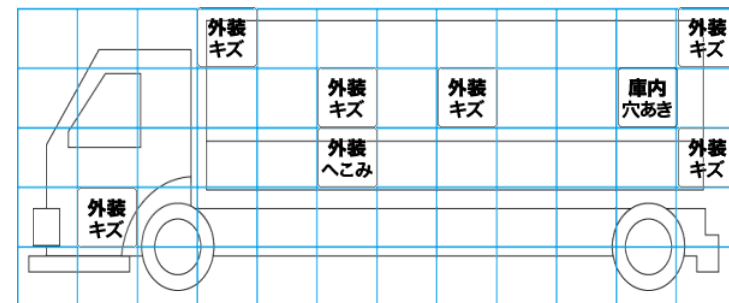
【外装】

特記事項 エンジンキー2本、ボデーキー2本、サイドマーカー不灯箇所有り、Fガラス点傷多数有り  
8/22車載済み谷川

| 外装状態 | | | |
|---|---|---|---|
| 有 | 確認済 | 小 | 点傷有 |

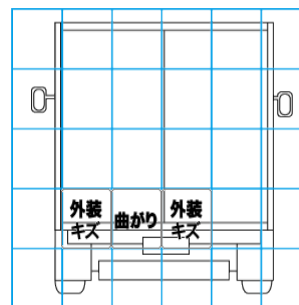
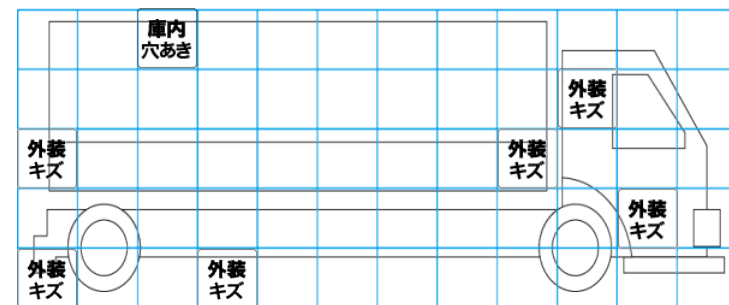
【ボデー内】

| 上物仕様 | | | |
|---|---|---|---|
| 【備考】ラッシングレール2段、LED庫内灯3列、引き出しフック5対、庫内キズ汚れ有り | | | |
