車両情報				
車名	初年度登録	型式	形状	車台番号
いすゞ	令和 2年4月	2KG-CYJ77C	冷凍ウイング	CYJ77C-7011248
走行	馬力	シフト	ブレーキ	ボディ内寸
941,488km	380PS/279KW	M/T 7速	エア	長: 9,420 mm 幅: 2,370 mm 高: 2,549 mm 門高: 2,453 mm

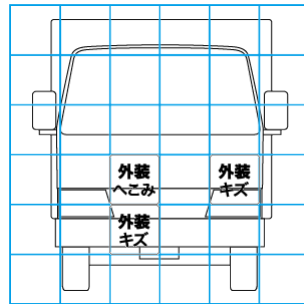
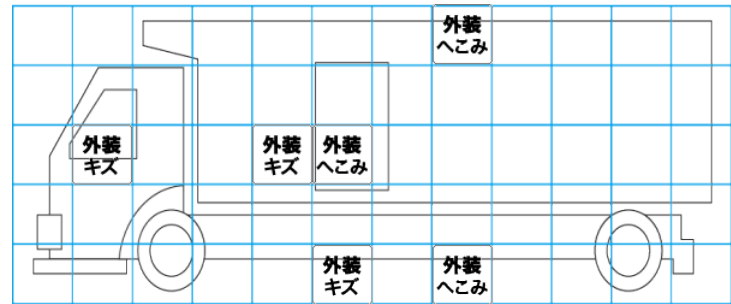
【外装】

外装状態			
キャブコーション	フレーム番号	フレームのさび	飛石
有	確認済	無	飛石有(リペア不可)

外装キズ	外装へこみ	うき	曲がり	サビ	補修跡	割れ	庫内キズ	庫内へこみ	庫内穴あき	床汚れ
------	-------	----	-----	----	-----	----	------	-------	-------	-----
