車両情報				
車名	初年度登録	型式	形状	車台番号
いすゞ	令和 2年4月	2KG-CYJ77C	冷凍ウイング	CYJ77C-7011248
走行	馬力	シフト	ブレーキ	ボディ内寸
941,488km	380PS/279KW	M/T 7速	エア	長: 9,420 mm 幅: 2,370 mm 高: 2,549 mm 門高: 2,453 mm

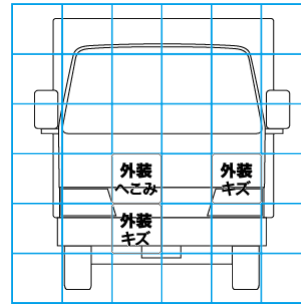
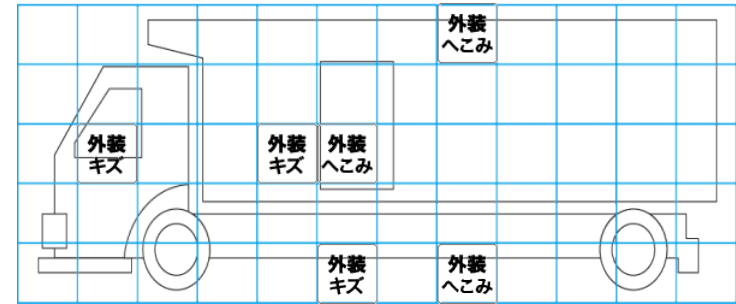
【外装】

外装状態			
キャブコーション	フレーム番号	フレームのさび	飛石
有	確認済	無	飛石有(リペア不可)

外装キズ	外装へこみ	うき	曲がり	サビ	補修跡	割れ	庫内キズ	庫内へこみ	庫内穴あき	床汚れ
------	-------	----	-----	----	-----	----	------	-------	-------	-----

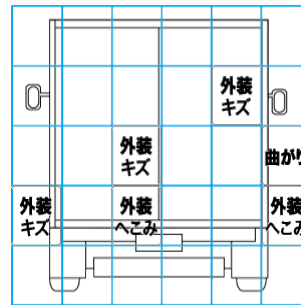
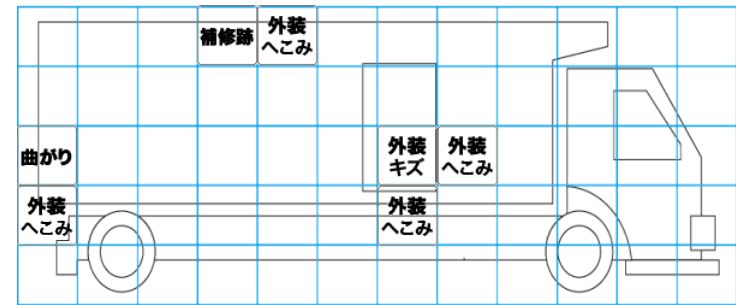
【ボデー内】

上物仕様			
上物名	メーカー	型式「製造番号」	年式
冷凍ウイング	日本フルーフ	RKL 「W8KK291」	令和 2年
【備考】 断熱リヤ50mm、サイド無。ラッシングレール2段。庫内灯4ヶ。左右前方ウイングロック各1カ所不良。右ウイングゴム外れ。門口右下濡れ(要交換)。右観音扉下側ヒンジ欠損。			
冷凍機/直結	菱重	TDJS70A-L2	令和 2年
【備考】 -5℃設定: 中温仕様 (1hで +16.5℃ → +6.9℃ 確認)。			
【備考】
