| 車 両 情 報 | | | | | |
| いすゞ | 平成27年10月 | TKG-FRR90S2 | アルミウィング | FRR90-7085154 | |

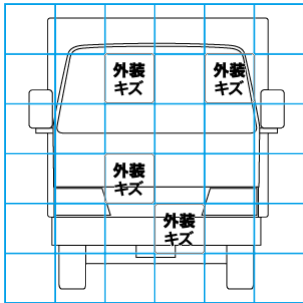
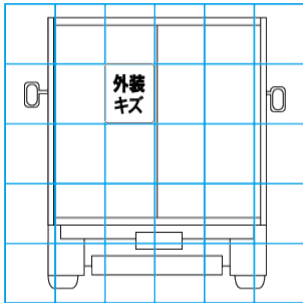
| 外装状態 | | | |

| 外装状態 | | | |
|---|---|---|---|
| 有 | 確認済 | 無 | 飛石有(リペア 不可) |

| 【外装】 | | | | 【ボデー内】 | | | | | | |
| 外装キズ | 外装へこみ | うき | 曲がり | サビ | 補修跡 | 割れ | 庫内キズ | 庫内へこみ | 庫内穴あき | 床汚れ |
