車両情報				
車名	初年度登録	型式	形状	車台番号
日野	平成26年9月	QPG-FR1EXEG	アルミウイング	FR1EXE-10418
走行	馬力	シフト		ボディ内寸
577,154km	380PS/279KW	セミア/T	プロシフト 12速	長: 9,600 mm 幅: 2,410 mm 高: 2,450 mm 門高: 2,360 mm

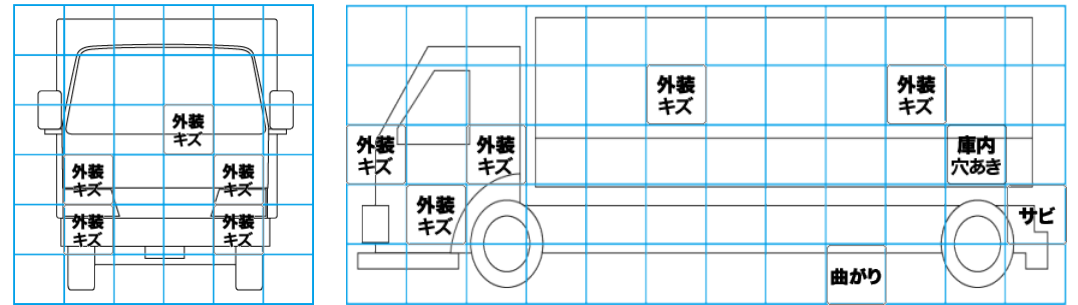
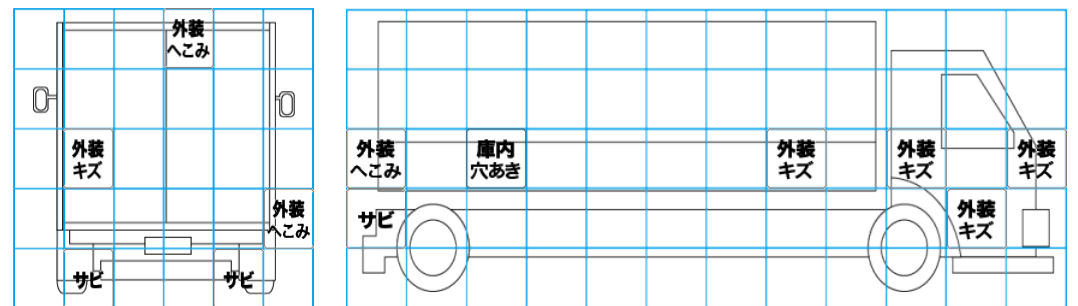
外装状態			
キャブコーション	フレーム番号	フレームのさび	飛石
有	確認済	小	飛石有(リペア可)

【外装】					【ボデー内】					
外装キズ	外装へこみ	うき	曲がり	サビ	補修跡	割れ	庫内キズ	庫内へこみ	庫内穴あき	床汚れ
