| 車両情報 | | | | |
| いすゞ | 令和 1年9月 | 2RG-FRR90T2 | アルミウイング | FRR90-7146631-A |

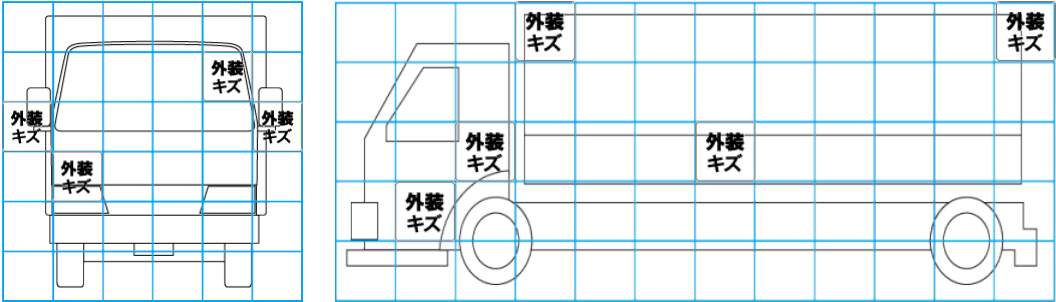
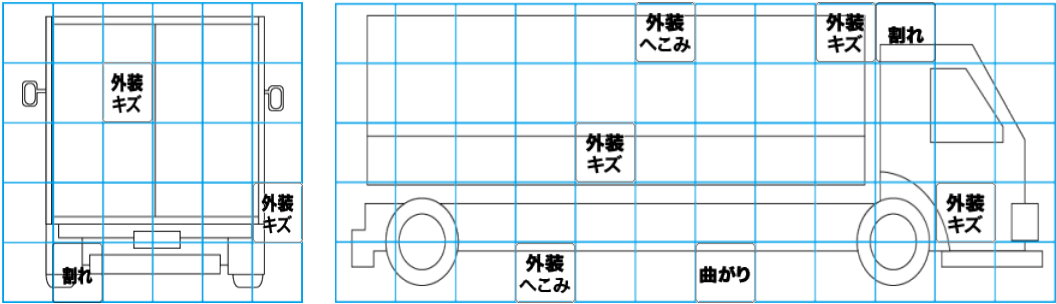
| 外装状態 | | | |

特記事項 ドアロックリモコン付きエンジンキー1本、エンジンキー1本、ドアキー1本、ボデーキー2本、サイドマーカー破損箇所有り、突入防止装置左側割れ及び左右プロテクター欠損

| 上物仕様 | | | |
|---|---|---|---|
| 【備考】 ラッシングレール2段、引き出しフック5対、LED庫内灯3ケ(1ケ不灯)、庫内キズ汚れ有り、R観音90度ストッパー、R右ドア内側曲り有り、右側ステンレス工具箱、左側工具箱 | | | |

| 外装状態 | | | |
|---|---|---|---|
| 有 | 確認済 | 無 | 点傷有 |
