車両情報				
車名	初年度登録	型式	形状	車台番号
日野	平成29年8月	TPG-FD7JLAG	アルミウイング	FD7JLA-24904
走行	馬力	シフト	ブレーキ	ボディ内寸
446.032km	235PS/177KW	M/T 6速	エア	長: 6,200 mm 幅: 2,400 mm 高: 2,400 mm 門高: 2,320 mm

上物仕様			
上物名	メーカー	型式「製造番号」	年式
アルミウイング	トランテックス	「W014D38-02」	平成29年
【備考】庫内灯3個、ラッシングレール2段、鳥居型引出しフック5対。			
【備考】			
【備考】

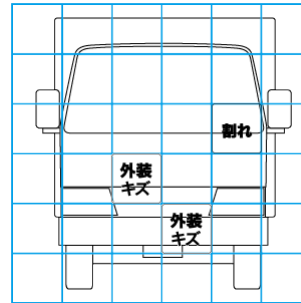
【外装】

**特記事項** \*キャブ・ボデー看板跡有。キャブ内キズ・汚れ有り。左ドア灰皿欠品。  
エンジンキー2本、スベアキー2本。  
**記録簿** 有 (R2/9~R4/9)

外装状態			
キャブコーション	フレーム番号	フレームのさび	飛石
有	確認済	小	亀裂

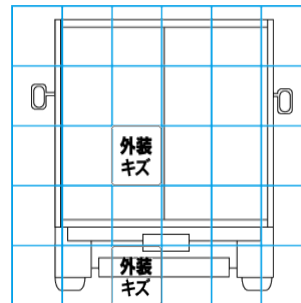
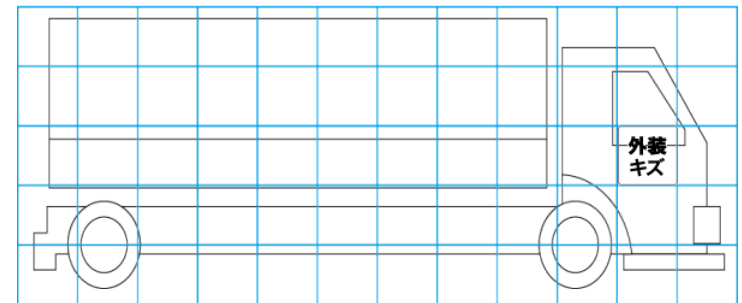
【ボデー内】

外装キズ	外装へこみ	うき	曲がり	サビ	補修跡	割れ	庫内キズ	庫内へこみ	庫内穴あき	床汚れ
------	-------	----	-----	----	-----	----	------	-------	-------	-----
