車両情報				
車名	初年度登録	型式	形状	車台番号
日野	令和 3年6月	2PG-FR1AHG	冷凍ウィング	FR1AH-108027-A
走行	馬力	シフト	ブレーキ	ボディ内寸
422.126km	380PS/279KW	M/T 7速	エア	長: 9,400 mm 幅: 2,340 mm 高: 2,360 mm 門高: 2,270 mm

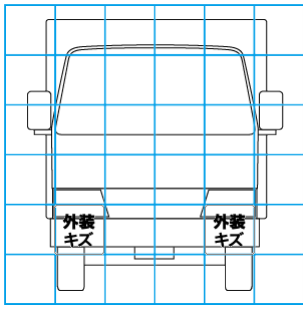
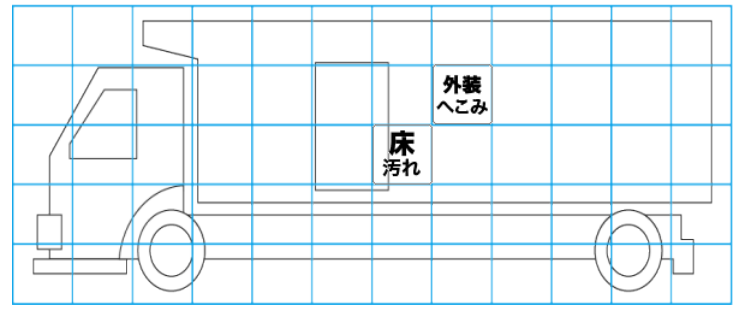
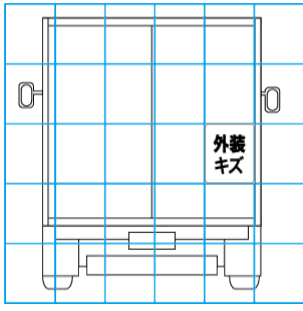
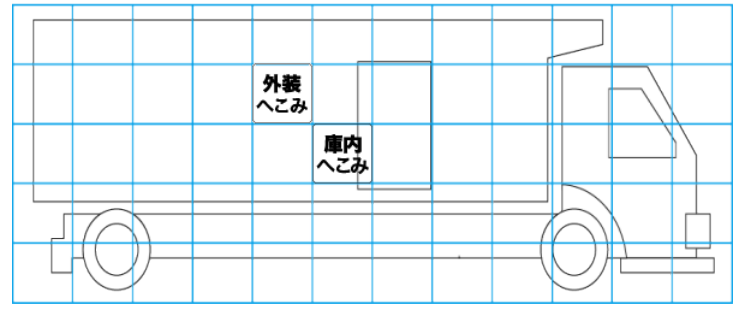
特記事項 エンジンキー1本、ボデーキー1本(固着) エアドライヤーキャッチタンクオイル漏れ、左側前から3番目電球切れ、右前方付近エア漏れ、左前車高灯レンズ割れ

【外装】					【ボデー内】					
外装キズ	外装へこみ	うき	曲がり	サビ	補修跡	割れ	庫内キズ	庫内へこみ	庫内穴あき	床汚れ
