車両情報				
車名	初年度登録	型式	形状	車台番号
三菱ふそう	平成28年12月	TPG-FEB50	ドライバン	FEB50-551687
走行	馬力	シフト	ブレーキ	ボディ内寸
167,798km	150PS/110KW	M/T 5速	ハキューム	長: 4,500 mm 幅: 2,080 mm 高: 2,070 mm 門高: 2,050 mm

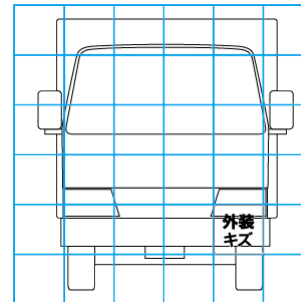
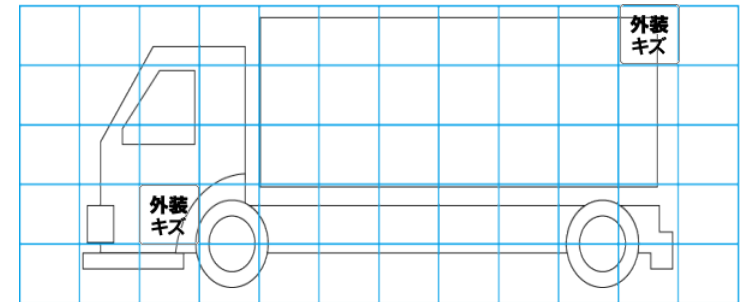
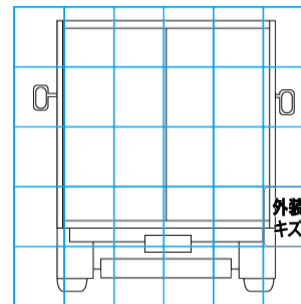
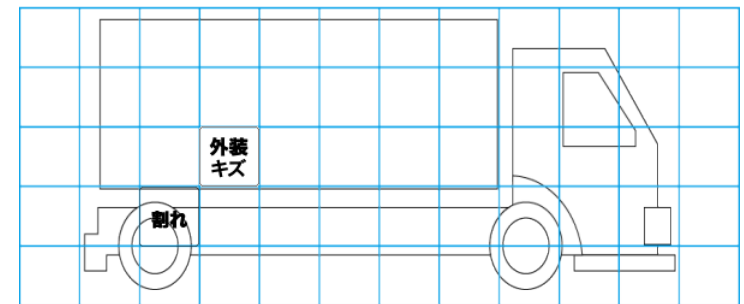
【外装】

外装状態			
キャブコーション	フレーム番号	フレームのさび	飛石
有	確認済	無	無

外装キズ	外装へこみ	うき	曲がり	サビ	補修跡	割れ	庫内キズ	庫内へこみ	庫内穴あき	床汚れ
------	-------	----	-----	----	-----	----	------	-------	-------	-----
