| 車両情報 | | | | |
| 日野 | 平成25年7月 | TKG-FC9JEA | 平ボディ | FC9JEA-10600 |

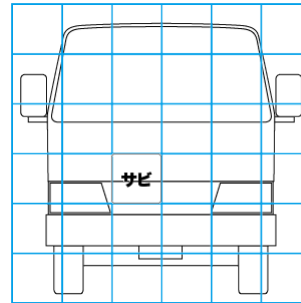
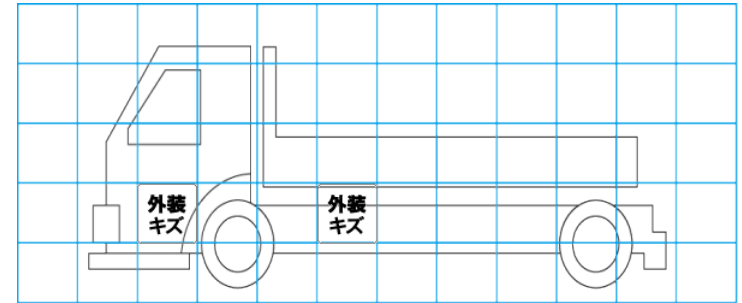
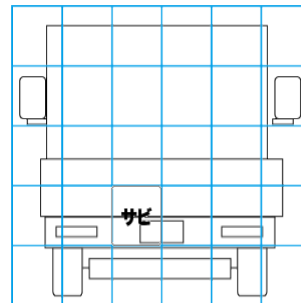
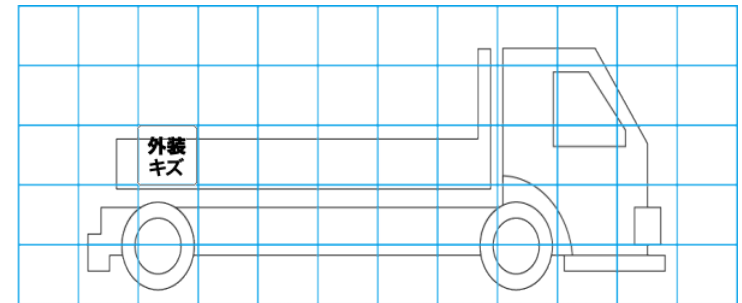
| 外装状態 | | | |

| 外装状態 | | | |
|---|---|---|---|
| 有 | 確認済 | 小 | 無 |

| 【外装】 | | | | | 【ボデー内】 | | | | | |
| 外装キズ | 外装へこみ | うき | 曲がり | サビ | 補修跡 | 割れ | 庫内キズ | 庫内へこみ | 庫内穴あき | 床汚れ |
