車両情報				
車名	初年度登録	型式	形状	車台番号
日野	平成29年4月	TKG-FD9JLAG	アルミウイング	FD9JLA-19956-B
走行	馬力	シフト	ブレーキ	ボディ内寸
391,573km	210PS/154KW	M/T 6速	エア	長: 6,250 mm 幅: 2,390 mm 高: 2,430 mm 門高: 2,290 mm

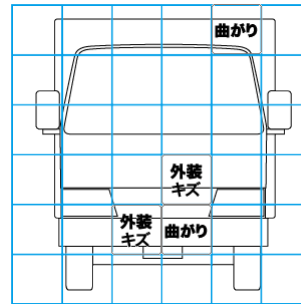
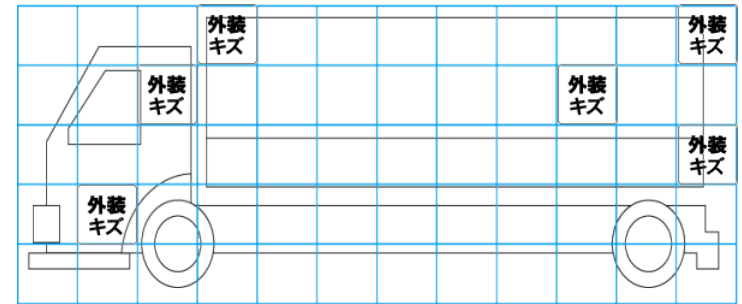
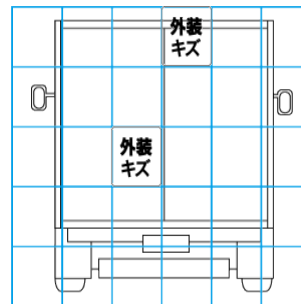
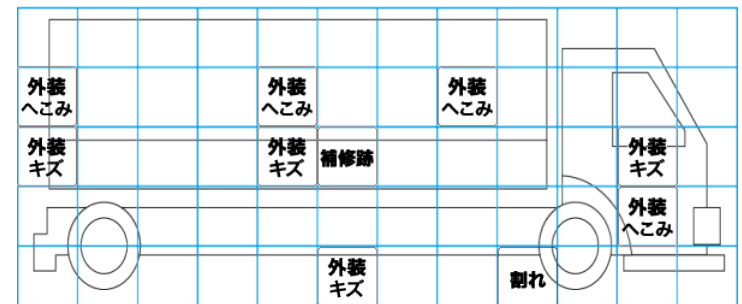
外装状態			
キャブコーション	フレーム番号	フレームのさび	飛石
有	確認済	無	点傷有

素材: スチール 備考: リア左外ホイール曲がり

上物仕様			
上物名	メーカー	型式「製造番号」	年式
アルミウイング	トランテックス	W244B24-03	
【備考】 鳥居型引き出しフック5対。ラッシングレール2段。庫内灯3ケ(2ケ不灯。右ウイング内張り穴あき有。リヤ跳ね上げ扉。右サイドバンパー前方コーナーカバー欠品。右煽り補修有。左ウイング三角曲がり。			
パワーゲート	極東開発工業		
【備考】 ※コーションプレート欠品 最大荷重1000kg 庫内リモコン付 PG寸法: 全長1550mm 全幅2415mm 有効長1290mm 有効幅2280mm			
【備考】

【外装】					【ボデー内】					
外装キズ	外装へこみ	うき	曲がり	サビ	補修跡	割れ	庫内キズ	庫内へこみ	庫内穴あき	床汚れ
