車両情報				
車名	初年度登録	型式	形状	車台番号
いすゞ	平成29年8月	QKG-CYL77B	冷凍パン	CYL77B-7003400
走行	馬力	シフト	ブレーキ	ボディ内寸
1,016,648km	380PS/279KW	M/T 7速	エア	長: 9,230 mm 幅: 2,300 mm 高: 2,230 mm 門高: 2,230 mm

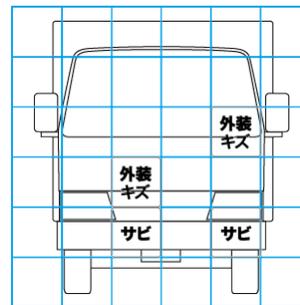
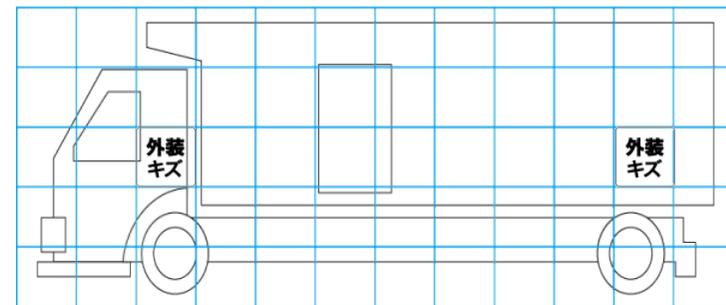
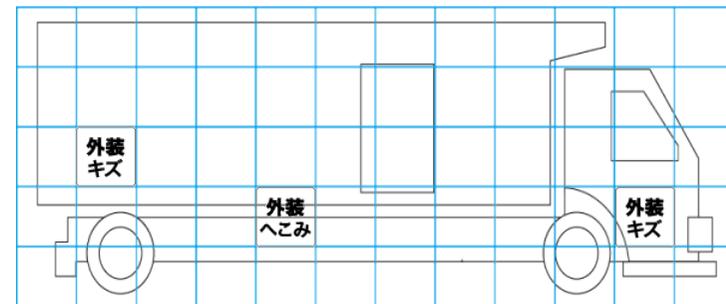
外装状態			
キャブコーション	フレーム番号	フレームのさび	飛石
有	確認済	小	飛石有(リヘア可)

特記事項 キャブ内キズ・汚れ。\*キャブライン消し塗装有。  
エンジンキー2本、キーレスリモコン1個。

上物仕様			
上物名	メーカー	型式「製造番号」	年式
冷凍パン	日本フルハーフ	VHB 「T7D8743」	平成29年
【備考】ラッシングレール3段。水抜き穴2対。ジョロダレール4列。庫内灯5個。断熱材サイド7.5mm、リヤ100mm。右リヤフェンダー、ヘコミ・キズ。			
冷凍機/サブエンジン (スタンバイ付)	菱重	TU100SA-CNF 「799100642BL」	平成29年
【備考】-35℃設定 (+24.5℃から1hで→-2.7℃確認)			
【備考】
