| 車 両 情 報 | | | | |
| いすゞ | 平成30年4月 | TRG-NLR85AR | 平ボディ | NLR85-7032518 |

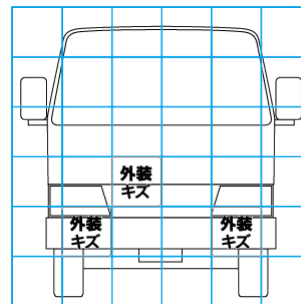
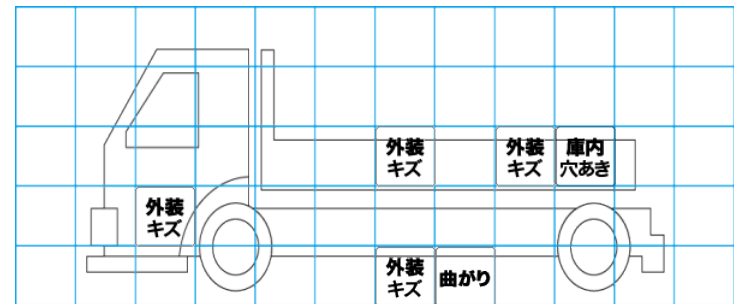
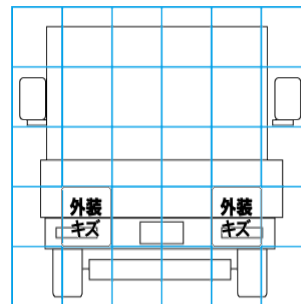
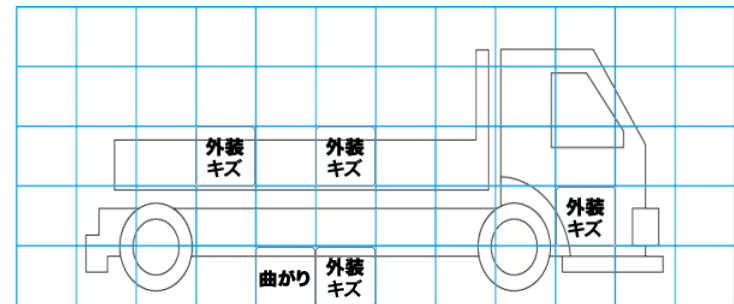
| 外装状態 | | | |

| 特記事項 | キャブ内汚れ・キズ。グローBOX蓋ロック折れ。アイドリングストップ付き。<br>エンジンキー2本。 |

| 上物仕様 | | | |
|---|---|---|---|
| 【備考】床丸カンフック4対。床前方腐食、後方割れ穴あき有り。 | | | |

| 外装状態 | | | |
|---|---|---|---|
| 有 | 確認済 | 無 | 点傷有 |
