車両情報				
車名	初年度登録	型式	形状	車台番号
三菱ふそう	平成27年3月	TKG-FEB80	冷凍バン	FEB80-540406
走行	馬力	シフト	ブレーキ	ボディ内寸
221,736km	175PS/129KW	M/T 5速	ハキューム	長: 4,500 mm 幅: 1,990 mm 高: 1,840 mm mm 門高: 1,840 mm

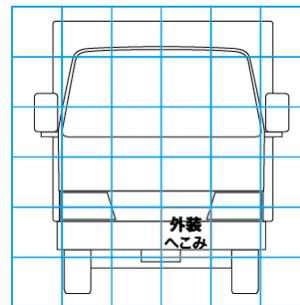
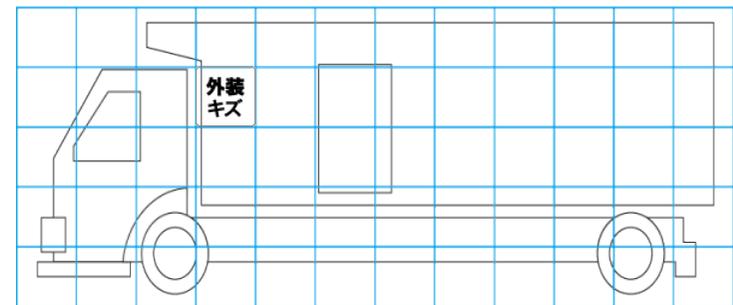
【外装】

外装状態			
キャブコーション	フレーム番号	フレームのさび	飛石
有	確認済	小	無

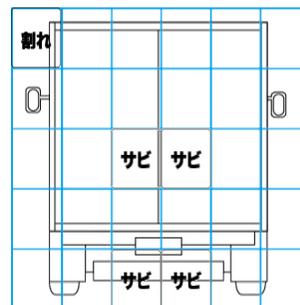
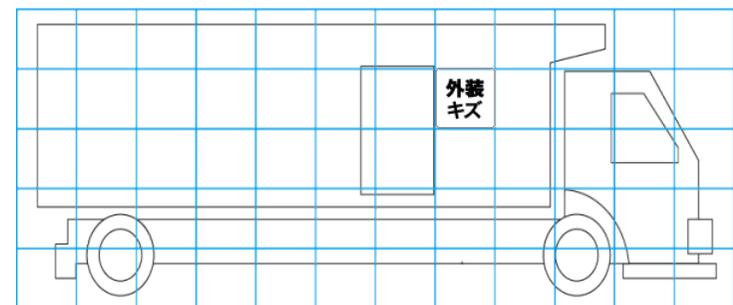
【ボデー内】

外装キズ	外装へこみ	うき	曲がり	サビ	補修跡	割れ	庫内キズ	庫内へこみ	庫内穴あき	床汚れ
------	-------	----	-----	----	-----	----	------	-------	-------	-----
