| 車 両 情 報 | | | | |
| 三菱ふそう | 平成26年3月 | TKG-FEB20 | 平ボディ | FEB20-530041 |

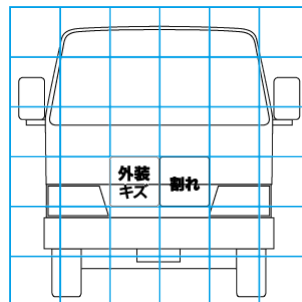
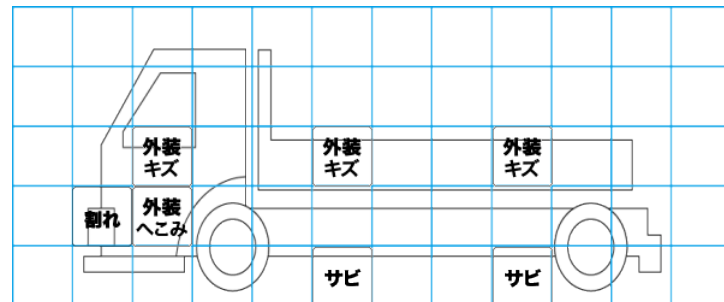
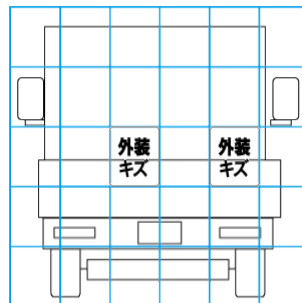
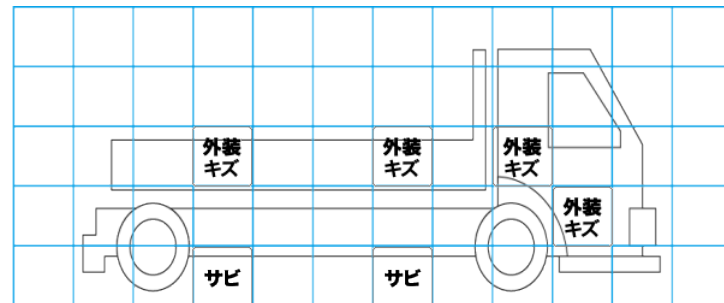
特記事項 キャブ内汚れ、傷。左ドアパネル凹み。フロント左コーナパネル割れ。フロントグリル割れ。  
エンジンキー1本（スプアー無）、キーレスリモコン1ヶ。

| 上物仕様 | | | |
|---|---|---|---|
| 【備考】作業灯1ヶ。消火器付（使用期限2024年まで）。煽り内張穴あき。 | | | |

| 外装状態 | | | |
|---|---|---|---|
| 有 | 確認済 | 小 | 点傷有 |
