| 車両情報 | | | | |
| 日野 | 令和 2年3月 | 2KG-FD2ABG | 冷凍バン | FD2AB-115203 |

| 上物仕様 | | | |
|---|---|---|---|
| 冷凍バン | トランテックス | 「V024F10-10」 | 令和 2年 |

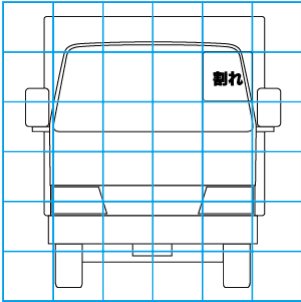
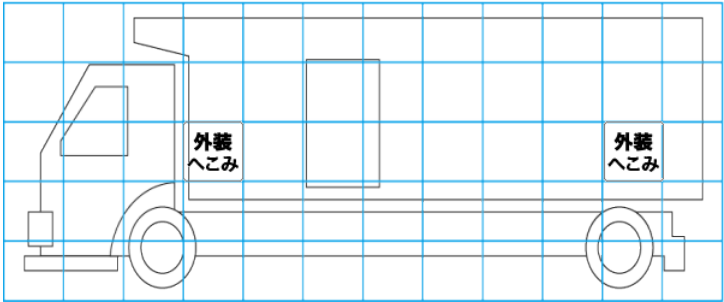
| 外装状態 | | | |

| 外装状態 | | | |
|---|---|---|---|
| 有 | 確認済 | 無 | 飛石有(リベア 可) |

| 【外装】 | | | | 【ボディ内】 | | | |
|---|---|---|---|---|---|---|---|
| 外装キズ | 外装へこみ | うき | 曲がり | サビ | 補修跡 | 割れ | 庫内キズ |
