車両情報				
車名	初年度登録	型式	形状	車台番号
日野	平成26年10月	QPG-FW1EXEG	アルミウイング	FW1EXE-11032
走行	馬力	シフト		ブレーキ
561.453km	380PS/279KW	セミア/T	プロシフト 12速	エア
				長: 9,590 mm 幅: 2,390 mm 高: 2,610 mm 門高: 2,540 mm

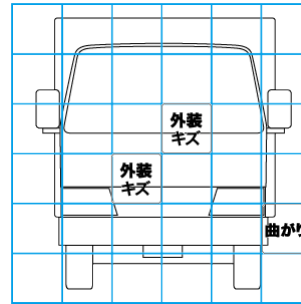
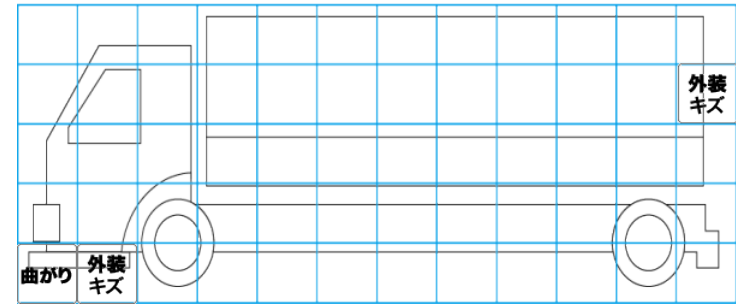
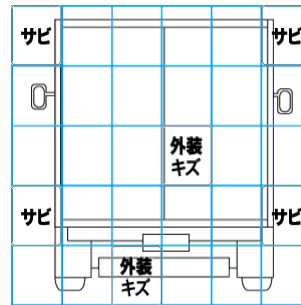
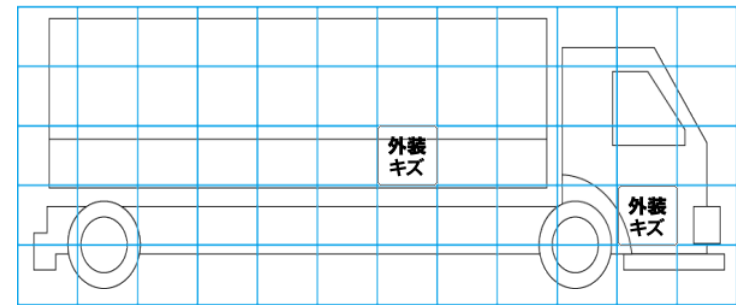
外装状態			
キャブコーション	フレーム番号	フレームのさび	飛石
有	確認済	無	点傷有

上物仕様			
上物名	メーカー	型式「製造番号」	年式
アルミウイング	日本フルハーフ	DML 「W8D9132」	平成26年
【備考】エアローラー（ローラー抜け有）。鳥居型引き出しフック10対。ラッシングレール2段。床前方スタンション穴4ヶ。前立てスタンション入れ（スタンション欠品）。庫内灯4ヶ。90度ストッパー。左右アオリ前方下部隙間有。門口サビ有。看板跡有。床板割れ・凹み有。			
【備考】			
【備考】

【外装】					【ボデー内】					
外装キズ	外装へこみ	うき	曲がり	サビ	補修跡	割れ	庫内キズ	庫内へこみ	庫内穴あき	床汚れ
