車両情報				
車名	初年度登録	型式	形状	車台番号
三菱ふそう	令和 1年11月	2RG-FEA20	ドライバン	FEA20-580137
走行	馬力	シフト	ブレーキ	ボディ内寸
156,257km	130PS/96KW	M/T 5速	ハキューム	長: 4,320 mm 幅: 1,760 mm 高: 2,200 mm 門高: 2,140 mm

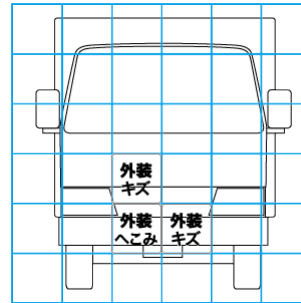
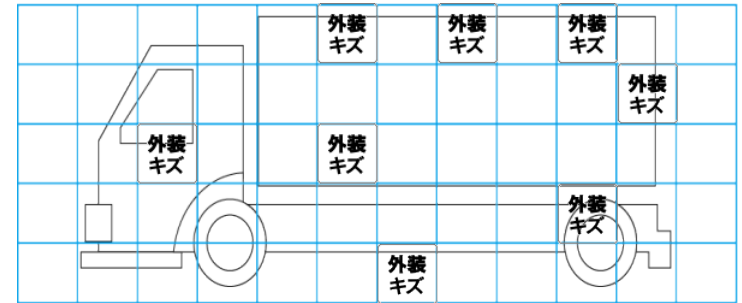
【外装】

外装状態			
キャブコーション	フレーム番号	フレームのさび	飛石
有	確認済	無	点傷有

外装キズ	外装へこみ	うき	曲がり	サビ	補修跡	割れ	庫内キズ	庫内へこみ	庫内穴あき	床汚れ
------	-------	----	-----	----	-----	----	------	-------	-------	-----

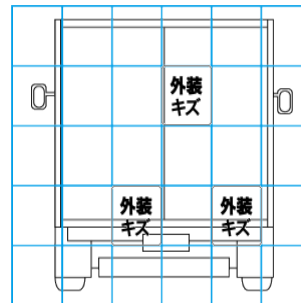
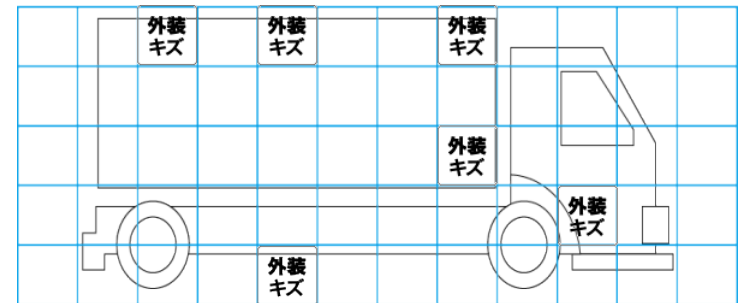
【ボデー内】

上物仕様			
上物名	メーカー	型式「製造番号」	年式
ドライバン	パブコ	9X6G4219	令和 1年
【備考】 ラッシングレール2段。庫内灯2ヶ。左スライド式サイド扉。90度ストッパー。床汚れ有。左内張り穴あき有。			
【備考】			
【備考】
