車両情報				
車名	初年度登録	型式	形状	車台番号
いすゞ	平成27年9月	TPG-NKS85AN	ダンプ	NKS85-7007198
走行	馬力	シフト	ブレーキ	ボディ内寸
119,338km	150PS/110KW	M/T 5速	ハキューム	長: 3,030 mm 幅: 1,610 mm 高: 370 mm 門高: mm

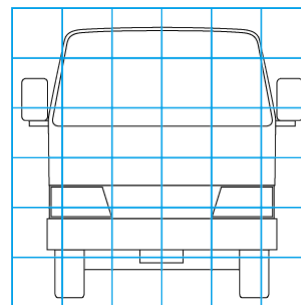
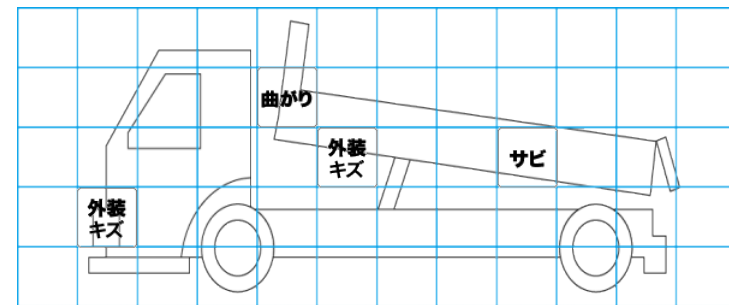
【外装】

特記事項 エンジンキー×1、Rフェンダー左曲がり、左ドライブシャフトブーツ破れ、ルーフ凹み、4WD(パートタイム)
記録簿 有 (H27/12~R5/6)

外装状態			
キャブコーション	フレーム番号	フレームのさび	飛石
有	確認済	小	点傷有
