| 車 両 情 報 | | | | | |
| 日野 | 令和 3年7月 | 2PG-FD2ABG | アルミウィング | FD2AB-123934-A | |

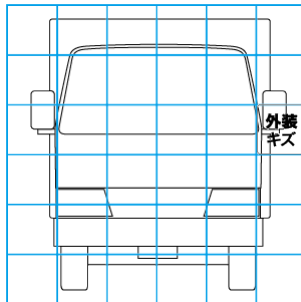
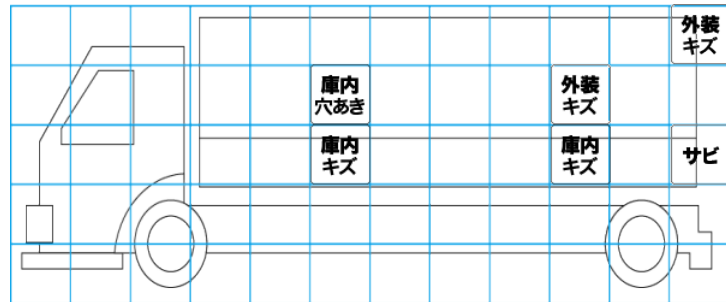
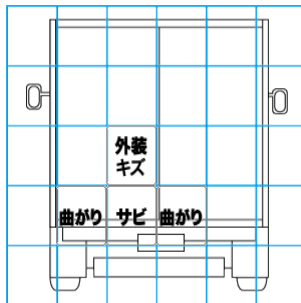
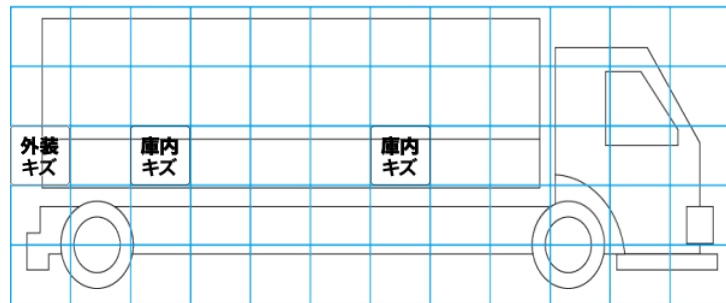
| 外装状態 | | | |

| キャビン | | |
|---|---|---|
| ミラー | ○ | 左側カバー擦れ。 |

| 走行関係 | | |
|---|---|---|
| エアサス | ◎ | リヤエアサス、ひび |

特記事項 ※フロント廻り修理跡。(フロントパネル、左右ドア、フロント、リアビラー板金塗装。フロント下廻り塗装。) エンジンキー2本、上物キー1本。

| 上物仕様 | | | |
|---|---|---|---|
| 【備考】ラッシングレール2段、引き出しフック5対、LED庫内灯3列、庫内キズ汚れ有。 | | | |
