| 車 両 情 報 | | | | |
| 日野 | 平成22年9月 | LKG-FE7JLAA | クレーン付平 | FE7JLA-10016 |

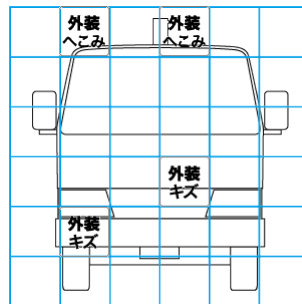
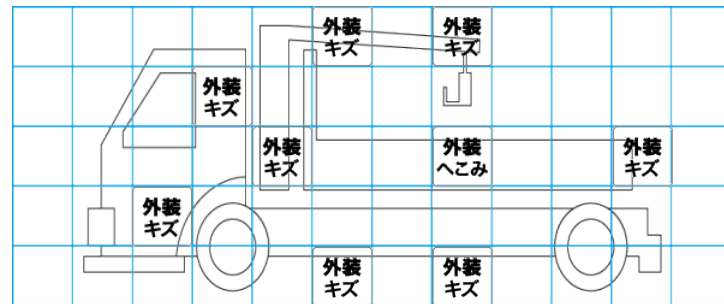
【外装】

特記事項 キャブ内キズ・汚れ。アイドリングストップ付。ルーフ凹み。ルームランプレンズ溶け。  
エンジンキー1本（スペアー無）。

| 外装状態 | | | |
|---|---|---|---|
| 有 | 確認済 | 無 | 点傷有 |

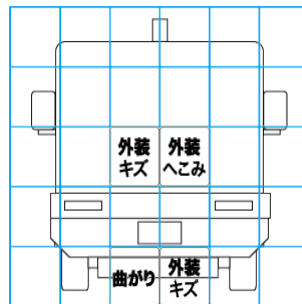
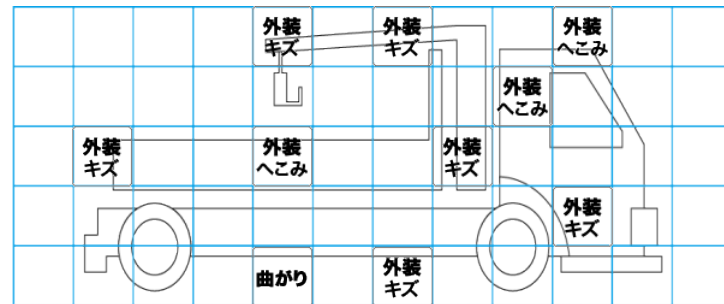
【ボデー内】

| 上物仕様 | | | |
|---|---|---|---|
| 【備考】引出しフック5対。スタンション穴4ケ。作業灯2ケ。燐りロープ穴5対。床・前立て腐食穴あき有。 | | | |
