車両情報				
車名	初年度登録	型式	形状	車台番号
いすゞ	令和 1年2月	TRG-NLR85AN	ドライバン	NLR85-7037231
走行	馬力	シフト	ブレーキ	ボディ内寸
138,159km	150PS/110KW	M/T 5速	パキュム	長: 4,480 mm 幅: 1,780 mm 高: 2,150 mm 門高: 2,100 mm

◎: 良好    ○: 通常走行問題なし    △: 要修理    /: 装備無し    ※あくまでも当社判断基準によるものです

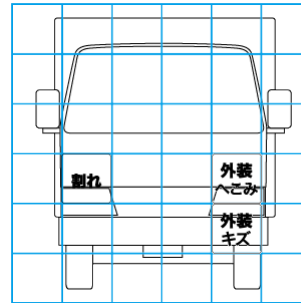
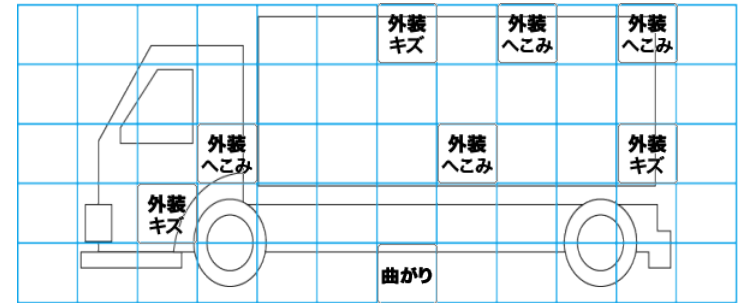
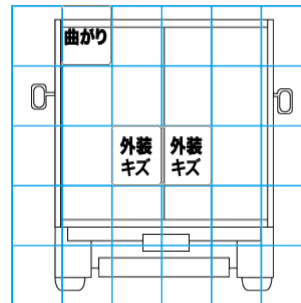
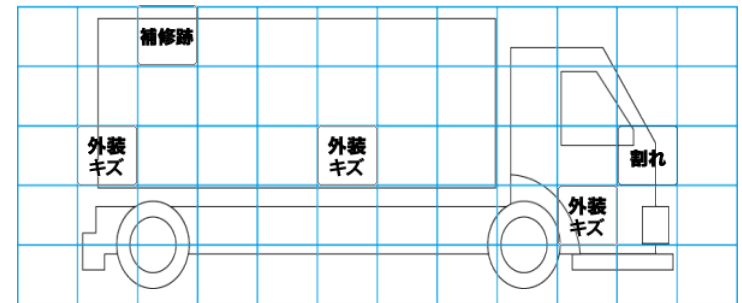
【外装】

外装状態			
キャブコーション	フレーム番号	フレームのさび	飛石
有	確認済	無	飛石有(リペア 不可)

外装キズ	外装へこみ	うき	曲がり	サビ	補修跡	割れ	庫内キズ	庫内へこみ	庫内穴あき	床汚れ
------	-------	----	-----	----	-----	----	------	-------	-------	-----
