車両情報				
車名	初年度登録	型式	形状	車台番号
いすゞ	平成23年12月	SKG-NHR85A	平ボディ	NHR85-7009740
走行	馬力	シフト	ブレーキ	ボディ内寸
119,598km	110PS/81KW	M/T 5速	ハキューム	長: 3,130 mm 幅: 1,600 mm 高: 380 mm 門高: mm

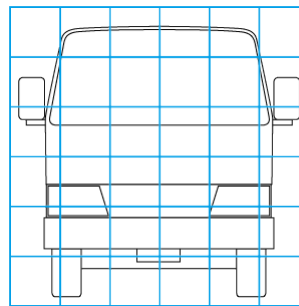
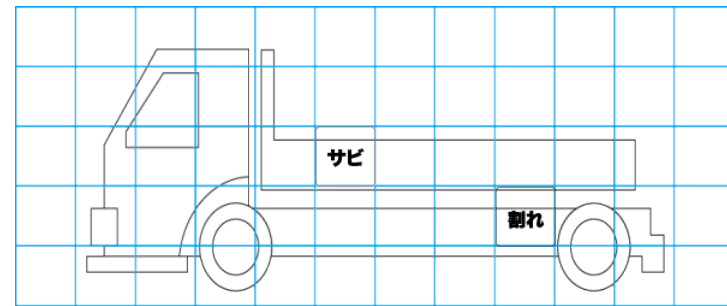
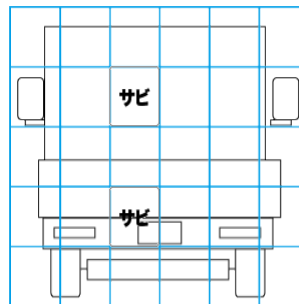
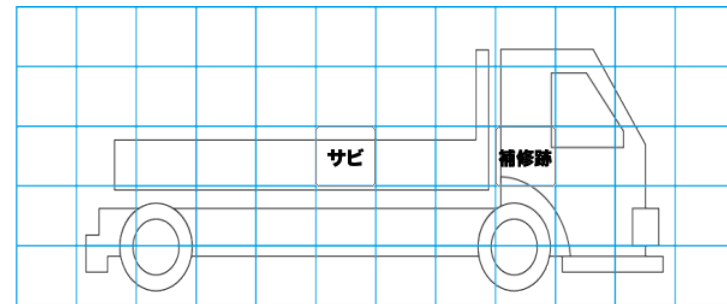
特記事項 メインキー2本、キャブ内汚れ、左リアフェンダー取付はずれ、床板割れあり、横ネタ腐食箇所あり
4/30スベアキー車載済 (木庭)
記録簿 有 (H25/11~R5/8)

外装状態			
キャブコーション	フレーム番号	フレームのさび	飛石
有	確認済	小	点傷有
