車両情報				
車名	初年度登録	型式	形状	車台番号
いすゞ	平成29年9月	2RG-FRR90T2	アルミ平	FRR90-7122235
走行	馬力	シフト	ブレーキ	ボディ内寸
325,283km	240PS/177KW	M/T 6速	エア	長: 5,940 mm 幅: 2,400 mm 高: 480 mm 門高: mm

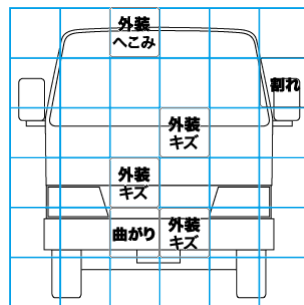
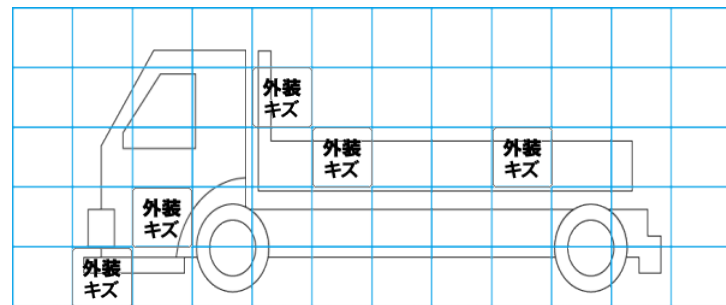
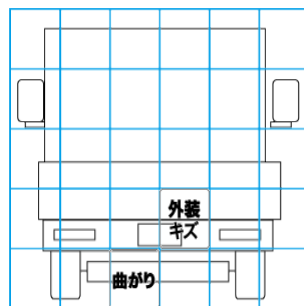
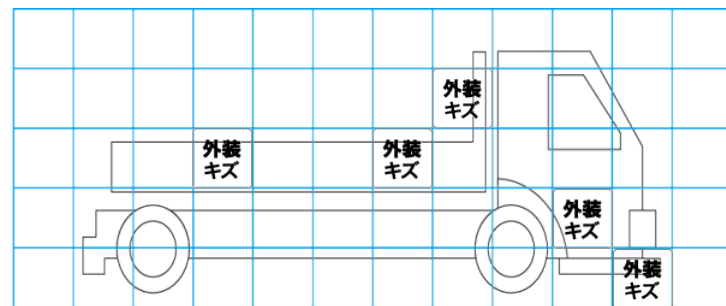
外装状態			
キャブコーション	フレーム番号	フレームのさび	飛石
有	確認済	無	飛石有(リペア可)

特記事項 キャブ内キズ、汚れ。アイドリングストップ付。アンダーミラー取付割れ・サイドアンダー欠品。ルーフヘコミ有。看板レンズ欠品。E/Gキー2本、燃料タンクキー2本、ドアキー1本。

【外装】					【ボデー内】					
外装キズ	外装へこみ	うき	曲がり	サビ	補修跡	割れ	庫内キズ	庫内へこみ	庫内穴あき	床汚れ
