日付：R06. 04/29

UJ GROUP 車両チェックシート　管理番号：0236030

車両情報				
車名	初年度登録	型式	形状	車台番号
日野	令和 2年3月	2PG-XZU642F	高所作業車	XZU642-0001427
走行	馬力	シフト	ブレーキ	ボディ内寸
5,091km	150PS/110KW	M/T　6速	バキューム	長：　mm 幅：　mm 高：　mm 門高：　mm

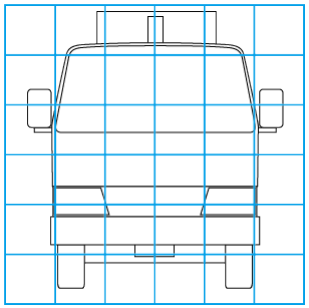
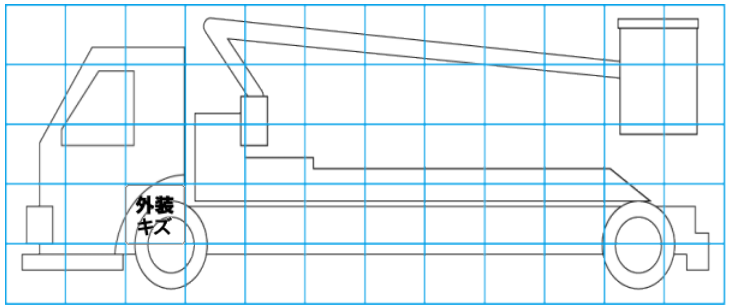
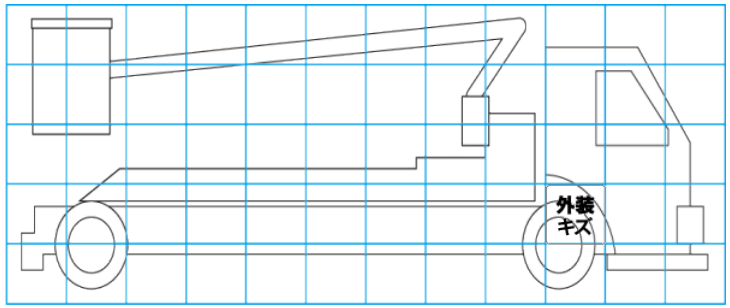
外装状態

特記事項　看板消しペンキ跡
キャブ内 傷･汚れ 有り
エンジンキー３本

キャブコーション	フレーム番号	フレームのさび	飛石
有	確認済	小	点傷有
